# MZ 变主变跳闸事件的故障分析与故障点查找

## Fault analysis and fault localization of the main transformer trip event in MZ transformer station

## 1 LS市110 kV MZ变电站主变跳闸情况

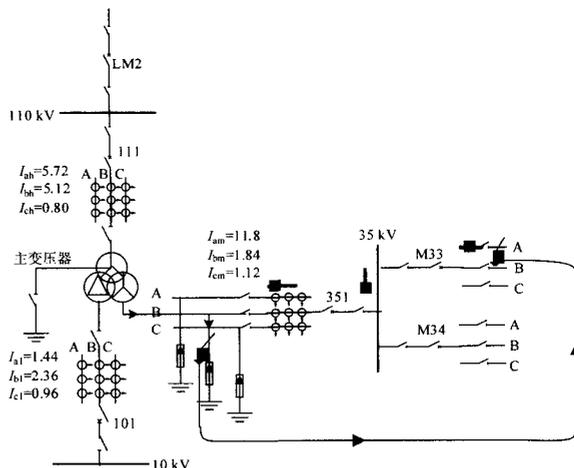
图 4 故障电流流向示意图

综合以上两点分析结果可知，故障发生 35 kV 侧 A、B 两相间；由于主变中压侧电流测量值与 M33 间隔保护电流波形一致，两个间隔同时存在同样电流界限错误的可能性较小，因此造成 35 kV 侧单相电流增大的原因在于一次系统的特殊故障性质。

由于两间隔 A 相电流值均较大, 因此分析 A 相故障点发生在 M33 线路侧。

由于 B 相电流仅为负荷电流值, 因此中压侧 B 相故障点应在主变差动范围内部。

结论: 故障是如图 4 所示的中压侧两点接地故障, A 相故障点发生在 M33 间隔线路侧, B 相故障点发生在变压器中压侧 B 相电流互感器内侧。由于 B 相故障电流通过大地与 A 相故障点形成回路, 同时越过了主变中压侧和 M33 间隔的 B 相电流互感器, 所以保护装置只反映出单相电流增大。
