一起主变零序保护越级跳闸事故分析与处理

摘要: 介绍了一起主变零序保护越级跳闸事故的相关情况, 通过对现场相关电气设备进行了特性试验、绝缘检查、二次回路测量等, 并就保护动作报告和事故录波进行分析, 得出事故原因: 1、线路保护 CT 极性接反; 2、主变中性点 CT 变比配置不合适; 3、中性点土壤阻值超标。以上三个问题的存在, 造成主变零序保护越级跳闸事故。针对运行中的缺陷提出了: 接入保护装置的电压、电流极性必须正确; 降低土壤电阻率, 确保接地电阻满足规程的要求等纠正措施及解决方案。

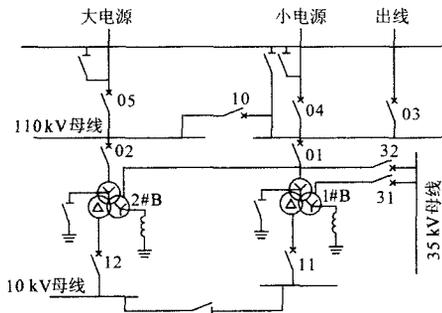
7月19日16:58左右, 某变电站04线发生接地短路, 线路保护未动作, 该站1#变零序过流I段保护动作跳三侧开关, 此时变电站的运行方式如图1所示, 与1#变并列运行的2#变却未动作, 原因不明确。另外, 2006年5月26日18时28分, 1#变零序保护也动作过, 导致三侧开关跳闸。

图1 某变电站1#主变零序过流I段动作时运行方式
Fig.1 A # 1 main transformer substation of zero-sequence over-current I running way above action

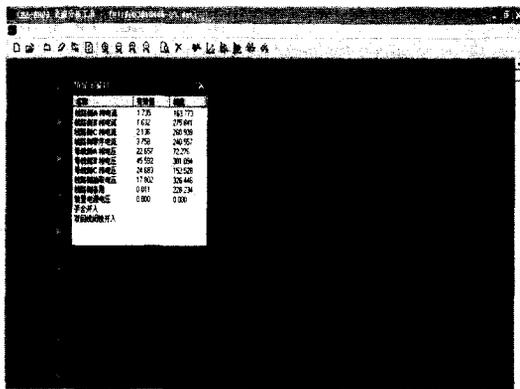
图2 03#线的录波波形图

03#线波形数据为:
 $I_A=1.735\angle 163^\circ\text{ A}$,
 $I_B=1.632\angle 275^\circ\text{ A}$,
 $I_C=2.136\angle 260^\circ\text{ A}$,
 $I_0=3.758\angle 240^\circ\text{ A}$,
 $u_A=22.65\angle 72^\circ\text{ V}$,
 $u_B=45.59\angle 31^\circ\text{ V}$,
 $u_C=24.68\angle 152^\circ\text{ V}$,

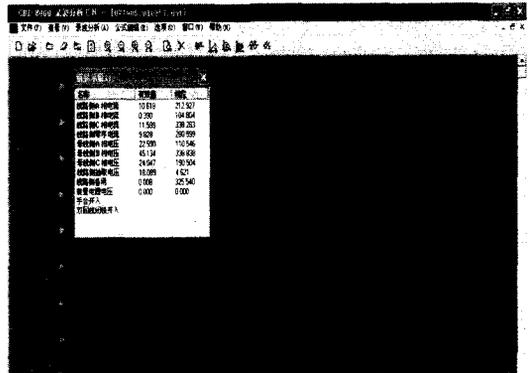
图3 04#线的录波波形图

$I_A=10.618\angle 212^\circ\text{ A}$,
 $I_B=0.390\angle 104^\circ\text{ A}$,
 $I_C=11.59\angle 338^\circ\text{ A}$,
 $I_0=9.828\angle 280^\circ\text{ A}$,
 $U_A=22.59\angle 110^\circ\text{ V}$,
 $U_B=45.13\angle 338^\circ\text{ V}$,
 $U_C=24.04\angle 150^\circ\text{ V}$,
 $U_0=18.08\angle 4^\circ\text{ V}$.

由于零序电流的存在, 肯定是电网中发生了接地故障。对于线路保护, 正向接地故障 $3U_0$ 超前 $3I_0$ 为 -110° (即 250°) 左右, 反向接地故障 $3U_0$ 超前 $3I_0$ 为 70° 左右。在04#线路波形数据中, A、C相表现出了较大的故障电流, 大概为11A左右; 零序电流为9.8A, 可是接地距离保护和零序保护均没有动作。在对04#线路保护回路的检查中, 发现CT回路极性接反了, 而在极性接反情况下保护启动记

(1)调整了 04#线路 CT 极性, 使其正确。

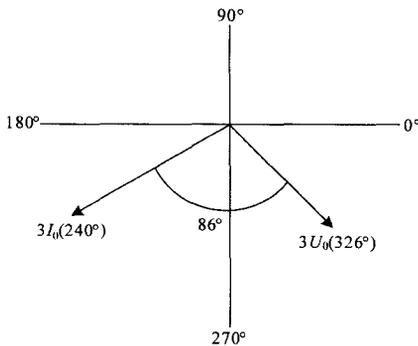
录的 $3U_0$ 超前 $3I_0$ 大约 86° ，如果极性正确的话，保护反映的是正向接地故障，在零序电流这么大的情况下，04#线路保护肯定是要跳闸的。对于 03#线路保护 CT 回路极性正常，在极性正确情况下保护启动记录的 $3U_0$ 超前 $3I_0$ 大约 86° （3#线保护滤波的零序向量如图 4 所示）。如果 04#线发生正向接地故障（4#线保护滤波的零序向量如图 5），那么 03#线保护反映的反向接地故障是正确的，正是由于 04#线路保护 CT 极性接反，线路保护不会动作，从而引起上一级相邻元件（变压器）的零序保护动作。综合以上情况，可判断在 04#线路上发生了 A、C 相接地故障。

图 4 该站 3# 线路保护录波的零序相量示意图
Fig.4 Station # 3 line protection recorded wave of zero-sequence phasor diagram

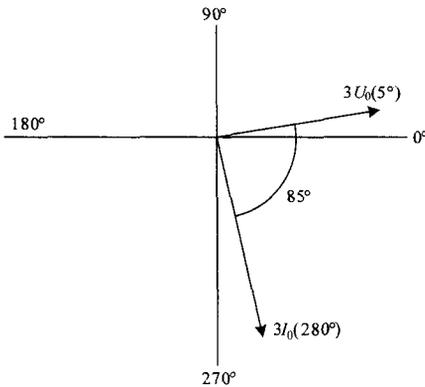
图 5 该站 4# 线路保护录波的零序相量示意图
Fig.5 Station # 4 line protection recorded wave of zero-sequence phasor diagram

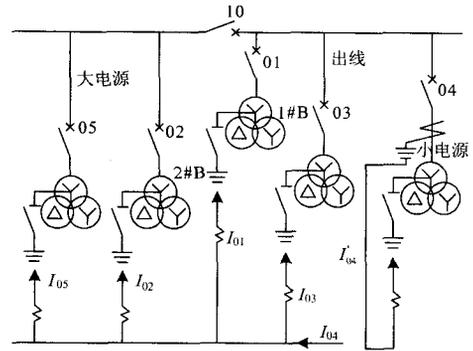
图 6 该站 1# 主变零序过流 I 段动作时的 110 kV 零序网络分布示意图

在示意图中，一部分零序电流通过 I_{04} 流向小电源系统，一部分通过 I_{04} 流向大电源系统。在 I_{04} 回路， I_{01} 流向该站 1# 变 110 kV 中性点， I_{02} 流向该站 2# 变 110 kV 中性点， I_{03} 流流出线变压器 110 kV 中性点， I_{05} 流向大电源变压器 110 kV 中性点。在正常情况下， I_{01} 和 I_{02} 接在同一个变电所的地上，大小值应基本相同。

在零序网络分布图中， $I_{04}=I_{01}+I_{02}+I_{03}+I_{05}$ 。03#线路 CT 变比为 $300/5=60$ ，04#线路 CT 变比为 $600/5=120$ ，两台主变中性点零序 CT 变比为 $300/5=60$ 。计算发生接地故障时部分零序一次电流： $I_{04}=9.828 \times 120=1179$ A， $I_{01}=18.36 \times 60=1101$ A， $I_{03}=3.758 \times 60=225$ A。显然， $I_{01}+I_{03}=1101+225=1326$ A > 1179 A $= I_{04}$ ，这是不对的。在检查两台主变中性点零序 CT 时，发现 CT 抽头实取 $100/5$ ，与设计整定值 $300/5$ 不符。这样，进入到该站主变保护中的二次零序电流就比设计值增大了 3 倍。保护的灵敏度提高了，就有可能引起保护误动作。譬如，2006 年 5 月 26 日 18: 28, 01 零序过流 I 段动作，动作量 $I_0=7.61$ A，整定值为 $I_{dz}=5$ A，如果在 CT 变比抽头正确的话，那么 $I_0=7.61/3=2.53$ A < 5 A $= I_{dz}$ ，主变零序保护就不会误跳闸了。

发现: 1#变 $X_{01}=0.18 \Omega$, 2#变 $X_{02}=1.48 \Omega$, 2#变超出国家关于变电所各接地点对土壤阻值不大于 0.5Ω 的标准。由于 X_{01} 和 X_{02} 并联接在变电所地网上, 假设该站变压器 110 kV 中性点对地零压为 $3U_0$, I_{01} 和 I_{02} 为接地故障时流向两台主变中性点实际的一次零序电流, 则以下公式成立

在 CT 变比为 100/5 的情况下, 2#主变保护中的零序电流为 $44.6/20=2.23 \text{ A}$, 小于保护定值, 因此 2#变零序保护不会动作。即使在 2#主变已超过绝缘能力的情况下, 保护仍有可能不符合动作条件而拒动作, 从而进一步引起上一级保护设备跳闸。

(2)调整了 2 台主变中性点 CT 变比, 使其符合设计变比要求。

(3)建议运行单位在以后的大检中, 实施对 2#变中性点接地网处对地土壤阻值严重超标的情况进行处理, 使其符合国家标准。
