电压切换插件烧毁问题的分析及解决方案

摘要: 介绍了一起110kV变电站电压切换插件烧毁故障, 通过对该故障问题的查找和分析, 找到了引起插件烧毁故障的原因: 由于电缆电容及操作时的暂态过电压引起I母和II母产生压差, 在I母和II母的电压切换回路中产生较大的短路电流; II段母线上还有其它很大负载回路及切换过程耦合串入的冲击负载电流, 造成大电流通过了切换插件的触点。并提出更换刀闸辅助接点为真空型、用双触点启动电压切换回路、采用正确的母线倒闸顺序等有效的防范措施, 从而保障了电力系统的安全稳定运行。

Analysis and solution of voltage switch plug-burning problem

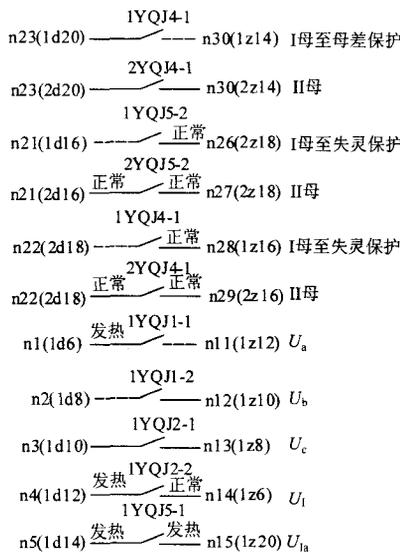
图 1 电压切换插件烧毁回路图

因为设备在运行状态，没有再做其他详细检查。经检查 I 母电压切换插件是烧坏比较严重，II 母轻微。检查烧断回路图(图 1)及印制板图(图 2)如下：(没有标注正常的为烧毁回路)：

4) 本插件的电压回路的继电器触点和印制板线，在施加 5A 电流长期运行是没有问题的(出厂试验)，在正常运行和正确操作过程中是不会出现插件烧毁问题的。检查烧坏插件发现切换触点两边的印制板线全部烧坏，其他部分正常。说明是有很大的电流穿过。如果插件上存在问题，那么烧坏应该

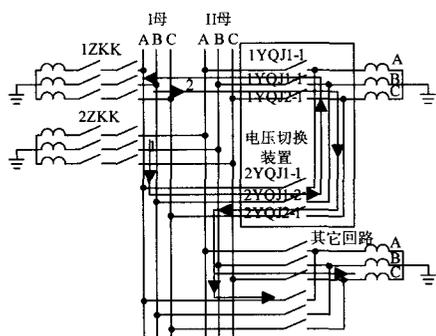
图3 电压切换装置电压回路图

2) 图 3 是电压切换装置电压回路图，根据运行人员介绍以及在现场了解的情况，当天在倒闸过程中由于 II 母刀闸的辅助触点不好，导致 II 母切换继电器不能复归返回，从而使切换箱 I 母 II 母电压并列运行一段时间。在这段时间里由于下面原因造成很大电流通过切换箱从而烧坏切换插件。原因一：在 113 线 PT 并列过程中由于 I 母 II 母压差造成很大的短路电流。压差是在一次系统设备操作产生的暂态过程产生导致切换电压回路通过很大的电流从而烧坏(如图 3#1 回路)。还有在 II 母 PT 空开带电拉开时，由于电缆电容以及 PT 电感产生暂态过程导致和 I 母 PT 存在压差。

3) 原因二：II 段母线上还有其他很大负载回路及切换过程耦合串入的冲击负载电流。正常时由于 II 母 PT 通过电缆，电压小母线供给，电缆和小母线的允许通过的电流很大，不存在问题。在 II 母 PT 二次保险拉开后导致其他回路的负载电源由以前的 II 母 PT 供给变成由 I 母 PT 通过 113 线 I 母切换触点，II 母切换触点向 II 母电压小母线反供电，从而使切换插件烧毁，运行人员反映由 II 母向 I 母切换时经常发生问题，也能间接说明(如图 3)。

1) 针对刀闸的辅助触点可靠性不高多次烧坏切换插件, 建议修复刀闸的辅助触点, 保证其完好性。或更换为真空辅助触点。

2) 用隔离开关两个辅助触点并联后去启动电压切换中间继电器, 利用其触点实现电压回路的自动切换。

3) 倒母线时必须先合母联开关。避免因倒母线过程中不带电母线 PT 反充电。或者由于两段母线

分列运行, 电压不等而产生压差烧坏切换箱。
