一起发电机组断口闪络事故的原因分析

邵笔贵¹, 薛彤², 夏震宇¹, 梅照赛¹, 周毅¹, 夏魏³, 潘统根⁴

摘要: 通过对一起发电机组断口闪络保护事故原因的分析, 指出了目前国内在发电机组端口闪络保护的技术管理和技术监督方面存在的问题。通过对断口闪络保护原理的阐述, 并结合该例发电机组断口闪络保护在实际应用中发现的问题和存在的缺陷, 以及如何有效地防范错误的人为因素, 对该发电机组的断口闪络保护提出了整改措施及实施方案, 具有极其现实的借鉴意义。

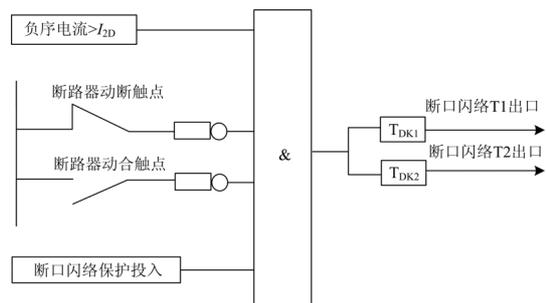
图 2 断路器辅助触点取反后的闪络保护逻辑原理图

该厂发电机组断口闪络保护由负序电流元件和断路器辅助触点判别元件构成, 当断路器处于三相断开位置且有负序电流, 说明断路器断口出现击穿现象, 保护动作灭磁, 并启动 220 kV 母线失灵保护。正常运行时, 因断路器在合闸位置, 因而应可靠闭锁断口闪络保护, 保护不应动作。但南自伊凌公司工程服务人员在配置断口闪络保护逻辑时误将断路器辅助触点取反, 其逻辑图如图 2。

这样就导致机组正常运行时断路器辅助触点判别元件已满足动作条件。事故当日, 与该电厂有两回 220 kV 线路联络的一座 220 kV 变电所的一条 110 kV 线路发生 B 相接地故障, 其负序电流为 0.39

$A > 0.36 A$, 因而断口闪络保护满足条件, 断口闪络保护 (整定时间 140 ms) 动作跳 220 kV 主变开关 (220 ms 开关电流切除)。由于 DGT-801A 闪络保护逻辑存在缺陷, 动作元件返回时间过长 (实测 300 ms), 导致 220 kV 第一套母差保护 REB-103 失灵保护出口, 第一时限 (200 ms) 跳开 #3 母联开关。因为闪络保护动作元件已返回, REB-103 失灵保护第二时限 (400 ms) 没有动作。由于第二套母差保护 BP-2B 的负序电流判别元件定值为 $1 A > 0.39 A$, 没有达到启动条件, 因而其失灵保护没有动作出口。

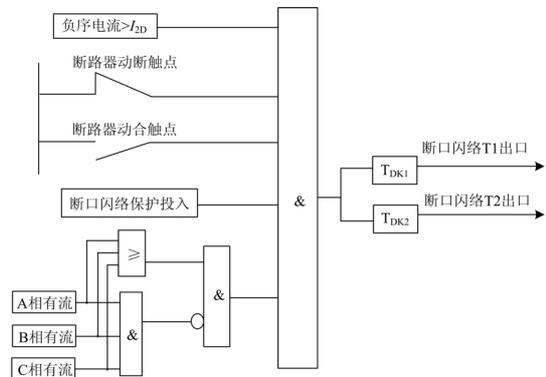
图 3 改造后的断口闪络保护逻辑原理图

此次断口闪络保护误动, 直接原因是厂家工程服务人员在对其发变组保护版本升级时, 错误地配置闪络保护断路器辅助触点逻辑而造成的。因而除了对人为因素加强管理外, 更重要的是有技术防范措施: 即应该设置断路器位置不对应告警功能, 这样才能及时发现问题, 防患于未然。我们的策略是通过设置有流判别元件来实现, 其逻辑图如图 3。

因为断口闪络只考虑一相或两相,不考虑三相闪络,因而对闪络保护加一个判别条件:至少一相无流。这样在正常运行时,因三相都有电流,自动退出闪络保护。闪络保护除断路器辅助触点可以闭锁外,有流元件亦可以可靠闭锁,从而可以有效防止保护误动。同时三相有流时,发电机出口断路器应在合闸位置,其动合触点应闭合,动断触点应断口,这样就可以在程序中对三相有流与断路器位置进行逻辑判断,并可以在后台给出断路器位置不对应告警光字,从而及时提醒运行人员予以分析处理。

同时我们根据保护动作的情况来看,发变组保护 DGT-801A 的断口闪络保护动作元件返回时间长达 300 ms,不符合技术规程要求(小于 30 ms),导致母差失灵保护动作出口跳 #3 母联开关,扩大了事故范围。因此对厂家的软件应进行升级,尤其是对程序中各子程序的相应优先级必须进行重新考虑,使得断口闪络保护启动失灵保护动作元件返回时间要满足技术规程要求。而且,在保护版本升级或二次回路变更后,必须进行整组传动试验,及时发现闪络保护逻辑配置等方面存在的缺陷,以验证保护逻辑和二次回路的正确性和完好性,对此,保
