# 发电机定子接地保护动作分析及防范措施

吴建福, 周移华

(国电丰城发电有限公司, 江西 丰城 331100)

**摘要:** 介绍某电厂三起发电机定子接地保护信号报警、动作跳闸事件。重点介绍了事件处理情况, 对事件发生原因进行了分析和判断, 提出相应的防范措施。发电机出现定子接地故障报警后, 应根据现场保护及设备动作情况, 及时分析原因, 做出准确判断, 快速消除设备隐患, 保障机组和电网安全运行。

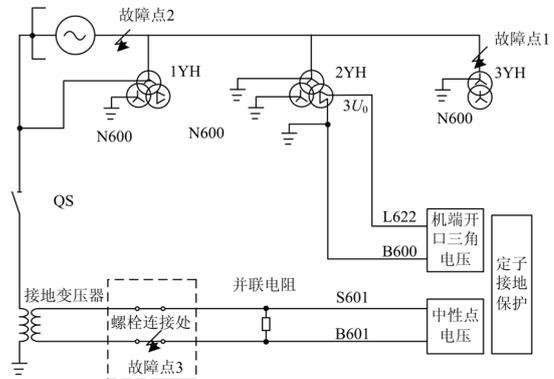
图 2 PT 接线及定子接地保护接线图

发电机 PT 第一个绕组 1YH 为发电机匝间保护专用 PT, 该 PT 一次中性点并没有接地, 而是与发电机中性点直接连接 (见图 2)。本次发电机 A 相 3YH PT 定子不完全接地故障时, 相当于一次系统出现了

地零序电压  $3U_0$ , 发电机中性点电位相应升高到  $3U_0$ , 因此 1YH 开口三角形绕组输出应仍为 0 (即发电机匝间保护不会启动), 发电机各相电压对本绕组 N600 的电压也维持对称, 即 1YH 测量 A、B、C 三相对本身绕组的 N600 电压幅值相等。
