# 罗家庄变电站 110 kV 断路器手动分闸后 备自投动作原因分析

**摘要:** 罗家庄变电站 110 kV 部分为内桥接线, 备自投方式采用分段断路器自投与两条 110 kV 进线自投自适应方式, 在对进线断路器进行手动分闸时备自投装置误动作。通过对备自投装置进行实地检查, 认真分析, 查找故障出现原因, 针对该问题提出三种解决方案, 采用最合适的方案进行整改, 将汇控柜内断路器就地操作把手摘除, 避免就地操作, 从而使备自投装置能正确动作。

## Operation analysis of spare power automatic switch device after 110 kV circuit breaker manually opening in Luojiashuang transformer substation

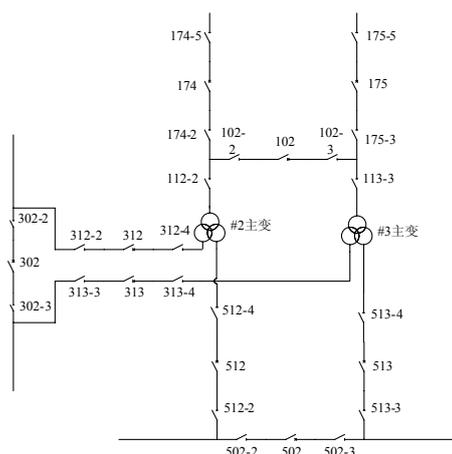
图1 罗家庄110 kV变电站一次系统图

罗家庄 110 kV 变电站系为石家庄纺织基地供电而新建的变电站, 终期主变总容量  $3 \times 50$  MVA, 110 kV 进线 3 条。本期主变容量  $2 \times 50$  MVA, 110 kV 进线 2 条, 110 kV 部分为内桥接线, 采用 GIS 设备, 为山东泰开公司生产。变电站一次系统图如图 1 所示。

器自动合闸。之前运行方式为两条 110 kV 进线 174、175 分列运行，分段 102 断路器位于分位，备自投投入。

由于该站为运行人员接触的第一座 GIS 变电站，对这类设备了解不够详细，因此，开始检查时运行人员并没有将操作过程交代清楚，保护人员也未详细询问。从检查结果来看，一切均正常合理，不应存在备自投装置误动作。后经过向运行人员详细询问操作过程，对照设计图纸，发现断路器就地操作把手没有手分和手合触点，也就是说，在就地进行操作时，备自投装置采不到断路器手分和手合信号，备自投充好电后不会将备自投放电，而断路器分位信号发出后备自投装置会正确动作，合上分段断路器。

至此，故障原因找到：由于在就地断路器汇控柜操作进线断路器时手分信号不能反应到备自投装置，不能使备自投装置放电，当断路器分位信号发出后，经过预定延时，备自投装置就会动作，合上

针对在进线汇控柜进行断路器手分操作时备自投装置会动作合上分段开关，提出以下解决方案。第一，通过与生产厂家进行协调，更换为有手分和手合触点的操作把手，将手分信号接入备自投装置。显然，这个方案所需时间较长，还需要进行施工，不能马上消除隐患。第二，对运行人员进行交代，不允许在汇控柜进行就地操作断路器。但这个方案还是留有隐患，不能从根本上防止类似事情的发生。第三，将汇控柜内断路器操作把手摘除，禁止运行人员在就地操作，当然，摘除操作把手后，运行人员也不能在就地进行操作。显然，就目前实际条件而言，第三方案属最佳方案。
