因接地不良引起的二次设备烧毁事故

摘要: 结合一起主变保护装置严重烧毁事故, 对接地的重要性进行阐述。从事故现象入手, 对断路器操作回路、保护装置电流回路、变电站接地网等进行细致的检查。综合分析上述回路和接地网出现的异常现象, 经现场确认, 得出结论: 接地网出现脱焊造成主变地网与站地网解列运行, 是导致二次设备严重烧毁的直接原因。

A burnout accident of secondary devices caused by bad grounding

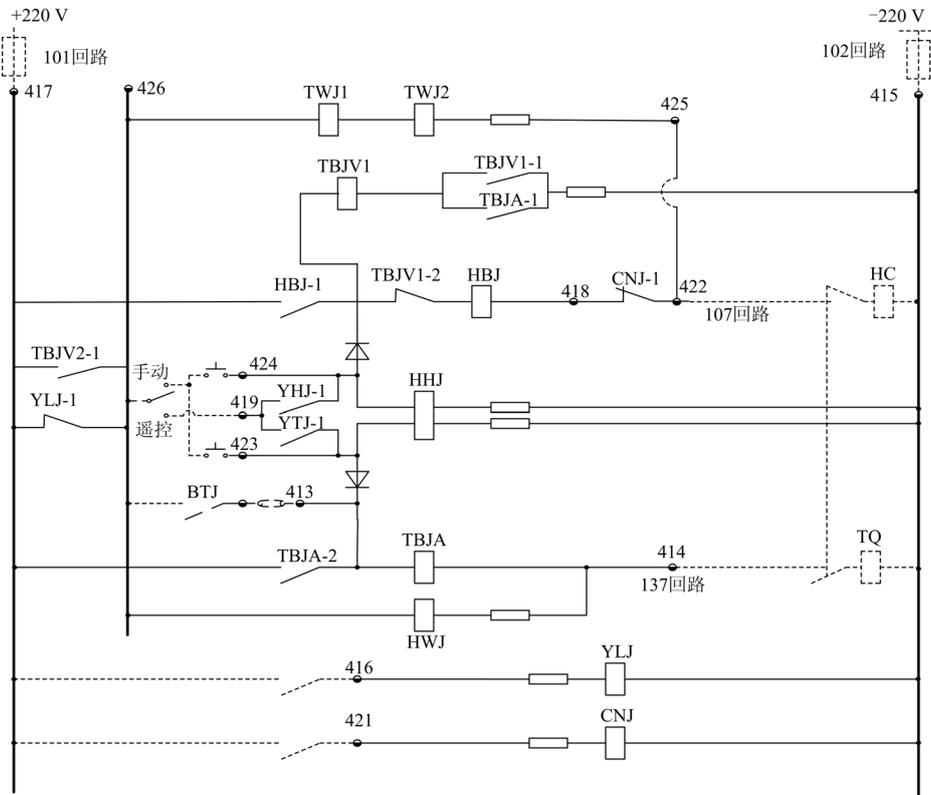
图 1 操作回路原理图

拆开与保护装置连接的 4 个回路，当断路器在合闸状态时，使用万用表检查结果如下：101 回路对地电阻无穷大，102 回路对地电阻无穷大，107 回路对地电阻有 6.68 kΩ，137 回路对地电阻无穷大。进一步检查 107 回路，发现在 107 回路中接有 1 根标有 KL3-12 的接线，量 KL3-12 的对地电阻为 6.68 kΩ，拆除 KL3-12 的接线，测量 107 回路对地电阻为无穷大。查阅断路器本体端子箱设计图纸 KL3 应为防跳闭锁继电器，但该回路已经取消，端子排上标有 KL3-A1, KL3-A2 的 KL3 继电器线圈没有接线。与 KL3 相关的回路和接线纯属多余。

由图 1 可知: 当断路器在合闸状态时, 合闸线圈 HQ 前的断路器辅助常闭触点在断开状态, YLJ-1 触点接通, 426 与 417 正电源接通, 422 与 425 短接。由于直流系统负极发生接地故障, 断路器本体端子箱中 107 回路有经 6.68 k Ω 电阻接地的现象。综合上述情况作出等效图如图 3 所示。

② 解除断路器本体操作箱合闸回路 107 的接地, 将 KL3-12 接线解除, 使 107 回路对地电阻为无穷大。

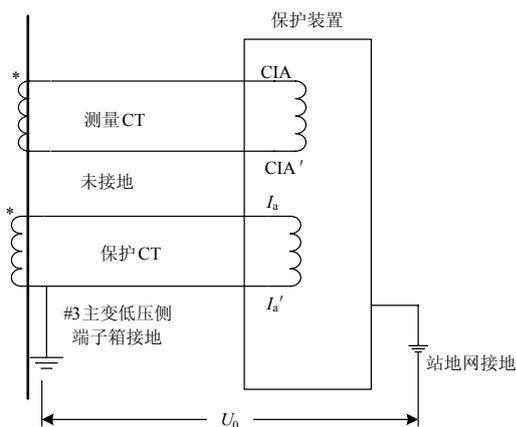
图 2 保护装置 CT 回路接地图

主变低压侧两组 CT 分别接保护装置的后备保护电流输入端和测量电流输入端, 如图 2 所示。在 110 kV 线路发生 3 次单相接地故障时, 总是后备保护电流端子严重烧毁, 测量电流端子正常。仔细观察被烧毁的后备保护电流端子, 发现都是非极性端 I'_a , I'_b , I'_c 烧毁严重, 在与 I'_a , I'_b , I'_c 较近的机箱箱体出现烧熔的现象。进一步检查两个 CT 回路, 发现在断路器本体端子箱中后备保护 CT 是在主变端子箱接地, 而测量 CT 整个回路既没有在断路器本体端子箱接地也没有在保护柜内接地。

由于保护装置保护 CT 的 N 相是接#3 主变地网, 保护箱柜是接站地网, 当 110 kV 发生接地故障时, 两个独立的地网端口上将有很高的零序电压, 并引接到保护箱的电流端子, 使电流端子遭到高电压的击毁, 进而形成短路, 产生大电流烧穿的现象。而测量 CT 由于没有接#3 主变地网, 不能将地网的高电压引入电流回路, 所以没有发生烧毁事故。因此每次发生接地故障时都是保护 CT 回路被烧毁, 测量 CT 回路完好, 如图 2 所示。

⑤ 将测量 CT 回路, 保护 CT 回路的接地, 改接在保护柜内接地, 不在端子箱接地。

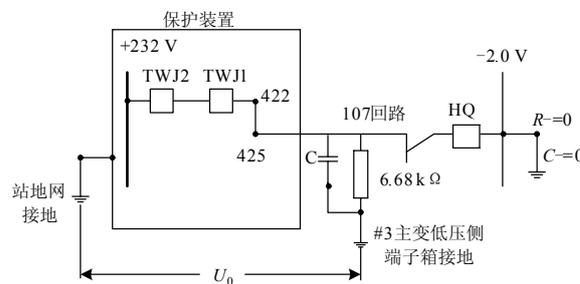
图 3 操作回路遭击毁原理图

由于#3 主变地网与站地网不相连, 形成两个独立的地网, 保护箱柜是接站地网, #3 主变及操作机构是接到了#3 主变地网, 且 107 回路在断路器本体端子箱中有经 6.68 k Ω 电阻接#3 主变地网的现象, 当 110 kV 发生接地故障时, 两地网间将有很高的零序电压, 并通过 107 回路引接入到保护箱的 422 端子、425 端子、TWJ 回路, 使保护装置操作回路遭到高电压的击毁, 进而形成短路, 产生大电流烧穿的现象。

- ① 将#3 主变地网与站地网进行连接, 由原来

的单根连接改为多根不同点连接, 保证接地的可靠性。
