一起线路接地故障引起机组主变保护误动的事故分析

摘要: 对一起线路单相接地故障引起热电厂机组主变差动和主变差动速断保护误动作造成机组跳闸停机的事故现象和处理过程进行了详细介绍, 通过对故障发生时的图形和数据进行仔细对比和研究, 指出了 CT 二次回路两点接地为本次事故中主变差动保护和差动速断保护误动作的直接原因, 提出了相应的防范措施, 即设备投运后应加强主变差动回路不平衡电流的检查, 并且充分利用故障录波功能加强故障信息的分析研究, 提高检修维护专业技术水平。

Analysis of the main transformer differential protection maloperation of generator units caused by single-phase ground fault

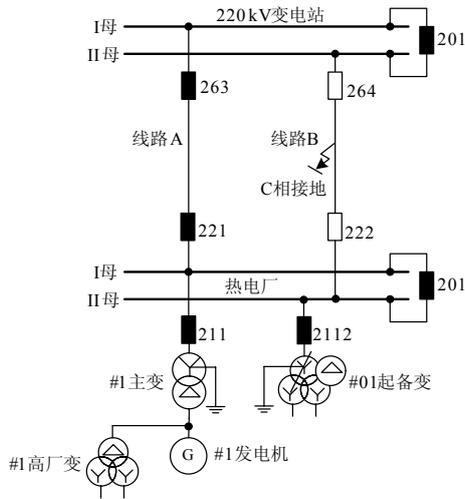
图 1 一次系统接线方式示意图

2009年6月15日某热电厂#1机组带负荷241 MW (#2机组处于停机检修状态), 主汽压力16.6 MPa, 主汽温537℃, AGC投入。当时一次系统接线方式示意图如图1所示, #1主变中性点接地运行, 厂内220 kV升压站母联201开关在合位, 线路A221开关运行于220 kV #I母线, #01起备变2112开关运行于220 kV #II母线, 线路B222开关热备用220 kV #II母线。该热电厂220 kV线路对侧为一220 kV变电站, 站内母联201开关在合位, 线路A263开关运行于220 kV #I母线, 线路B正在进行预试工作。

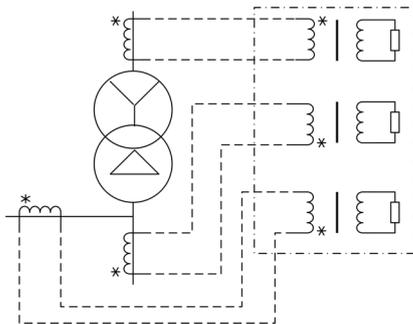
图 2 差动保护电流接入回路示意图

主变差动保护由比较主变各侧同名相电流之间的大小及相位构成，该热电厂主变采用双绕组变压器，以一相差动的电流为例，其接入回路示意图如图 2 所示。

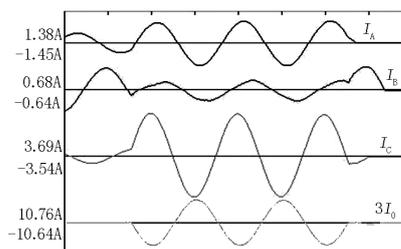
图4 主变高压侧电流录波波形

按一般常规推理，线路单相接地对于主变差动保护来说是区外故障，主变差动保护不应动作，但是本次事故中#1 机组发变组保护 A 柜与发变组保护 B 柜从硬件配置和软件算法都一样，而这两套保护柜动作情况却不一样，不能简单地认为发变组保护 A 柜误动，保护 B 柜拒动。图 4 所示为#1 机跳闸时主变高压侧电流录波曲线，由图中可以看出 B 相电流较 A、C 相偏小，C 相电流最大，正好符合线路 B 发生 C 相单相接地故障的情况。

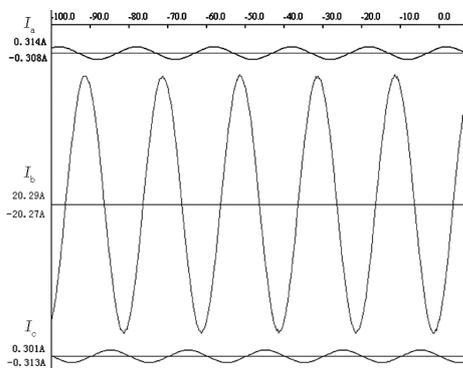
图5 保护A柜的高厂变高压侧二次电流波形

图5、图6分别为#1机组跳闸时发变组保护A、B柜的高厂变高压侧二次电流波形,对照两图可以看出A、B柜二次电流波形差别较大,B柜中A、B、C三相电流波形正常,而A柜中B相电流明显比A、C两相以及B柜中B相电流大很多。根据设计原理图核查现场实际接线,发现A、B两柜使用CT的圈数不同,保护A柜的主变差动保护回路用到高厂变高压侧套管CT第5圈,相对应保护B柜用到高厂变高压侧套管CT第4圈。正因为这样,A、B柜高厂变高压侧二次电流波形相差才如此之大。

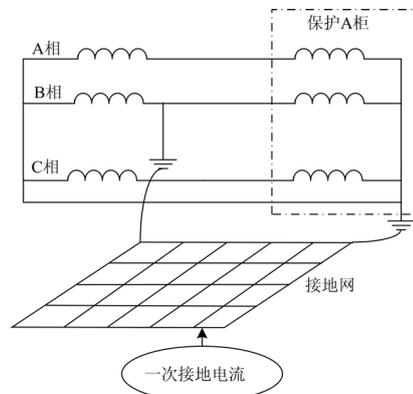
图7 CT二次回路接线及接地电流示意图

#1机组跳闸后,电厂运行人员检查211开关及CT外观未见异常;对#1主变、#1发电机摇绝缘数值如下:#1主变高压侧三相对地均为2500MΩ,发电机、主变低压侧、高厂变高压侧三相对地1000MΩ,设备均未见异常。经过在A柜保护装置处对主变高压侧、发电机出口侧、高厂变高压侧电流通道进行试验,得出装置采样值正确。随后对主变三侧CT二次回路用500V摇表进行绝缘检查,发现高厂变高压侧B相主变差动保护CT二次绕组接线柱对地绝缘为零;在高厂变套管CT根部接线柱拆除二次回路外部回路接线,用500V摇表进行高厂变套管CT根部接线柱绝缘检查,绝缘值为零。最后用万用表测量高厂变B相CT根部5S1、5S2直阻,发现极性端5S2对地0.8Ω,非极性端5S1对地6.5Ω,对地接地电阻值数据表明B相极性端5S2接地,这导致#1机组保护A柜主变差动保护高厂变侧CTB相存在两点接地。

当线路B发生C相单相接地时,#1主变中性点也接地,通过系统故障接地点、#1主变中性点形成一次接地电流,此电流通过接地网、CTB相两点接地对二次回路形成干扰,造成保护A柜高厂变高压侧B相电流值突变(具体见图7所示)。从现场录波数据得知,主变高压侧B相电流为0.21A,C相电流为2.53A,换算到低压测B相电流值为6.75A,机端B相电流为6.90A,高厂变高压侧B相电流值为14.35A,根据公式(1)得到:

$$I_d = |-6.75 - 14.35 + 6.90| = 14.2 \text{ A}$$

根据公式(2)得到: $I_z = 14.35 \text{ A}$ 。

计算得到的差动电流值远远超过#1机组主变差动保护和主变差速断保护动作定值。

CT二次回路两点接地是造成本次事故中主变差动保护和差动速断保护动作的直接原因。为防止此类事故再次发生,应采取以下措施:

(1) 设备投运后继电保护人员应加强检查主变差动回路不平衡电流,测量N相回路电流,特别是测量CT二次回路唯一接地点的电流。

(2) 充分利用继电保护装置本身的故障波形再现功能、机组故障录波器功能,及时收集保护装置故障报文、异常信息,结合设备状况进行认真分析,制定对策,准确处理,重视试验数据的横向、纵向比较,从而提高检修维护专业技术水平。
