一起由母线单相接地引发的母差保护异常动作分析

摘要: 对一起由母线单相接地引发的母差保护异常动作进行了深入研究。在 35 kV 中性点不接地的系统中, 母线发生单相接地, 母差保护动作, 母联开关跳闸, 母线其它开关未动。通过对故障录波器的录波数据和系统短路电流流向的分析, 得出是异地两相接地短路造成了母差保护动作, 由于电压闭锁的设计使母差保护发生了异常动作。

Analysis on an exceptional operation of bus-bar differential protection owing to single-phase grounding on bus-bar

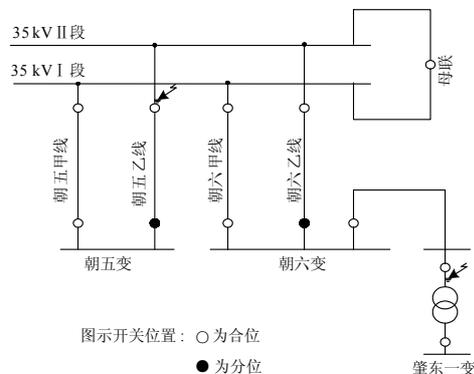
图 1 故障时系统运行方式

19 时 26 分, 35 kV II 段母差保护动作, 35 kV 母联开关跳闸, II 段母线其他开关未动; 同时, 35 kV 配出线朝六甲线经 35 kV 朝六变所带 35 kV 肇东一变主变差动保护动作, 主变两侧开关跳闸。系统运行方式如图 1 所示。

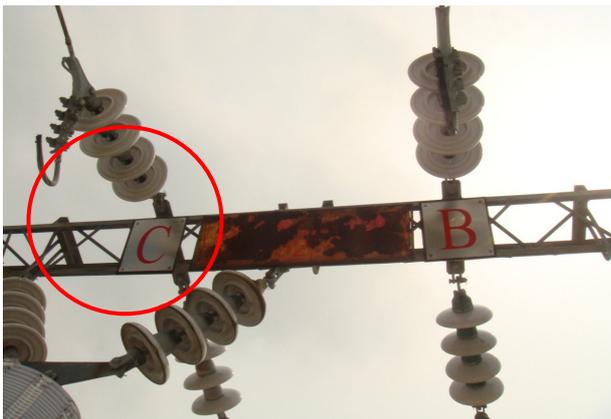
图 2 母线单相接地故障点

在本次事故发生当晚，由于当时雨势较大，现场值班员没有准确汇报出故障点是否在母差保护动作区内。雨停后，进行再次检查，只发现朝五乙线线路名称标示牌掉落在地上，另外没有发现明显故障点。但我们在仔细分析故障录波数据后，发现了重要的线索：故障线路 35 kV 朝五乙线没有短路电流流过。此线路的电流互感器装设在开关内部，说明短路电流没有流经 35 kV 朝五乙线开关，故障点应在开关母线侧，属于母差保护区内故障。故障范围确定后，经再次查找，终于发现 35 kV 朝五乙线出口龙门架母线侧 C 相耐张线夹导线末端有烧痕。

19 时 02 分，35 kV 朝五乙线出口龙门架 B、C 相之间线路标示牌一侧脱落，与母线侧 C 相耐张线夹导线末端放电（如图 2），故障点位于 35 kV 朝五乙线母线侧，造成 110 kV 变电所 35 kV I、II 段母线 C 相间歇性接地，引起系统 A、B 相电压升高。

1) 该变电所对运行设备的管理还不到位, 没有及早发现线路名称标示牌脱落事故隐患;

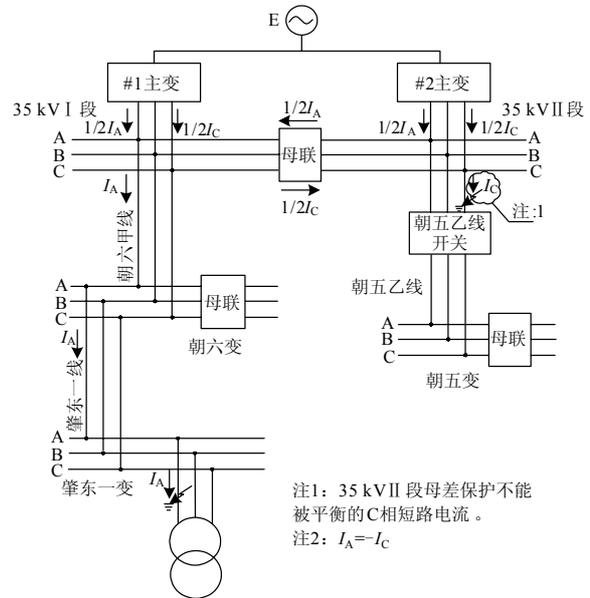
图 3 接地点及短路电流流向图

造成对地绝缘击穿（解剖发现绝缘击穿点处有明显烧痕），A 相接地点在主变差动区范围内。此时，35 kV 肇东一变主变高压侧 A 相接地点与 35 kV 朝五乙线母线侧 C 相接地点形成 A、C 异地两相接地短路。接地点及短路电流流向如图 3 所示。

从图 3 可以看出，110 kV 变电所 35 kV I 段母线无差流，35 kV II 段母线有差流产生。35 kV II 段母线接地点在母差保护范围内，且录波数据显示短路电流二次有效值为 11 A，超过了母差保护电流启动值 6 A，35 kV II 段母差保护启动。此外，35 kV 肇东一变主变差动保护动作区内同样流过短路电流，因此 35 kV 肇东一变主变差动保护同时启动。

2) 下级变电所肇东一变主变高压侧电缆头的施工制作存在质量问题, 当系统发生单相接地、其它两相电压升高时, 造成对地绝缘击穿。
