某发电厂#1、#2发电机保护误动原因分析

摘要: 以某发电厂两台 135 MW 机组在正常运行中突然相继跳闸为例, 论述了保护动作的原因, 并根据保护装置动作的行为和录波数据, 分析了整个事件的过程。指出部分错误的接线、定值的偏低和保护判据的不完善是导致此次保护装置误动的主要原因。根据现场实际情况, 通过整改接线及重新设置保护逻辑等措施进行了改进, 增强了保护装置的可靠性, 提高了机组的安全稳定性。

Analysis of #1 and #2 generator protection maloperation in a power plant

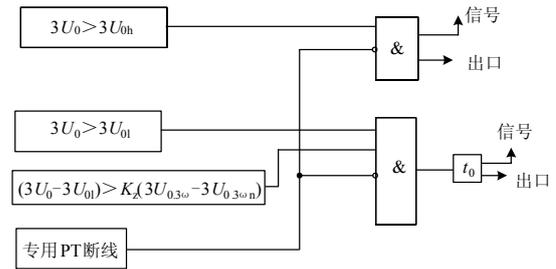
图 1 发电机纵向零序电压式匝间保护动作逻辑图

根据查阅#1 发电机保护动作后的事故报告, 启动保护时零序电压 $3U_0$ 基波分量 2.045 V , 已大于保护灵敏段定值 ($3U_{0l}=2 \text{ V}$); 三次谐波制动量 $3U_{03w}=1.81 \text{ V}$, 经计算基波差大于三次谐波制动值, 该条件也满足。

查找原因分析: 设计院在设计时误将发电机机端 3PT、4PT 开口三角电压输出在变送器屏短接, 造成 3PT 开口三角电压进入保护装置的定子匝间保护零序通道的输入回路, 由于 4PT 为专用匝间保护 PT, 来至 3PT 开口三角电压各电压分量形成干扰, 特别在系统出现较大波动或不平衡时, 造成保护装置误判断、误动作。

造成发电机零序电压升高的原因分析应该为系统线路受到雷电感应 (#1、#2 机各避雷器均未动作), 经主变耦合传变至发电机侧, 在发电机机端 PT 开口形成电压, 其电压较正常运行时不平衡电压大, 且谐波分量复杂, 使基波和谐波分量均已达到保护动作条件。还有一原因是大雨雷电时, 不排除当时定子连接回路中由于下雨造成经高阻接地的可能性, 特别在穿墙套管处, 出现这种情况也是导致发电机匝间保护动作的条件之一 (这时很容易产生 $3U_0$ 电压, 又因为 3PT 和 4PT 的开口三角在变送器屏上短接)。

定子匝间保护定值偏小使保护经受外界干扰能力不足。发电机正常运行时, 互感器的不平衡基波零序电压很小, 因此定值选低不会出现问题, 在外系统短路或受冲击时引起误动作。根据经验一般零序电压基波分量 $3U_{0h}$ 取 $8V$ 以上, $3U_{0l}$ 取 $(0.4\sim 0.8)3U_{0h}$; 实际机组定值 $3U_{0h}=6V$, $3U_{0l}=2V$ 。但定值加大又将影响保护动作灵敏度, 对保护设备不利。

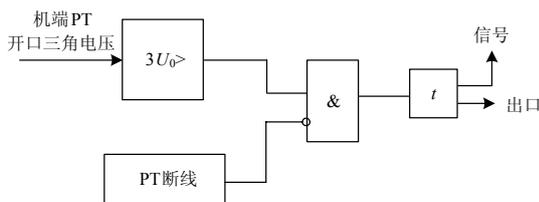
图 2 发电机基波零序电压式定子接地保护动作逻辑图

基波零序电压式定子接地保护跳闸条件: 电压回路没有断线; 基波零序电压达到动作值 $3U_0=6V$, 且持续时间达到 $7s$ 。

从以上数据来看基波零序电压式定子接地保护跳闸条件确已满足。

原因分析: 由于基波零序电压定子接地保护有长达 $7s$ 延时, 雷电短时冲击不会持续这么长时间。虽然当时发电机电压严重不平衡, 但 $110kV$ 侧电压相差不大, 由于主变 $110kV$ 中性点接地运行, $110kV$ 侧零序电压不会持续很高、很长, 通过线路故障录波经计算约 $650V$, 通过主变耦合传递至发电机侧(二次在 $2V$ 多), 与发电机侧固有零序电压叠加后也不应时保护动作。分析一种原因是由于系统线路受到雷电冲击, 雷电波通过线路经主变传递至发电机侧, 这种冲击电压具有零序性质, 机端电压不平衡, 形成机端电压互感器铁磁谐振, 此情况多发生在并网前; 或与发电机中性点 1PT 出现谐振, 现无确切数据能证明。虽然当时检查未发现一次系统有明显问题, 不排除当时定子连接回路中由于下雨造成经高阻接地的可能^[3], 特别在穿墙套管处, 出现这种情况正是发电机定子接地保护动作的条件。

保护定值偏小也是保护动作原因之一。根据经验当引出线不是封母, 且引出室外时, 一般零序电压基波分量取 $10\sim 13V$, 实际定值 $6V$ 。
