两例 CT 二次电流异常的原因分析及处理

摘要: 着重介绍了在电力运行过程中出现的两例比较少见的 CT 二次电流异常故障, 列举了故障发生后, 对各相关的电流、电压量的动态监测数据, 并详细介绍了故障现象、故障分析、查找和处理过程以及处理之后的检查结果, 分析了故障发生的原因分别是刀闸虚合和绝缘损坏, 整个故障查找过程采用的是动态观察分析的方法。并提出了有效的解决办法, 同时也指出了现场实际工作中存在的不足, 为大家以后的工作提供一些参考。

Analysis and treatment of two current abnormal cases of CT

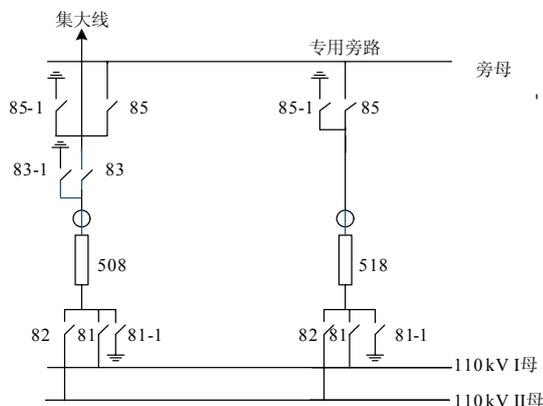
图 1 主接线图

当时集大线、专用旁路通过 5081, 5181 母连刀闸悬挂在 II 母上的, 5083, 5085, 5185 都处在合闸位置, 508 和 518 开关也处在合位, 其他刀闸处在断开位置。另外其他出线的旁路刀闸都处在分闸位置, 也就是说旁母上只悬挂了两副刀闸, 即 5085 和 5185。集大线通过 5085 刀闸与旁母连通, II 母通过 518 专用旁路向旁母充电, 在 II 母和旁路之间只有 508 和 518 两条线路, 这两条线路处于并联运行状态。其等效电路如图 2 所示。

按照实际接线方式和运行情况, 根据理论推断 508 和 518 线路上的电流大小应该基本一致, 但实际情况却是 518 线路 A 相电流为 0.137 A, 而 B、C 两相电流为 0, 检查 508 CT 三相电流, 分别为: A 相: 0.36 A, B 相: 0.49 A, C 相: 0.50 A。出现这种情况, 二次回路接线出现问题的可能性最大, 保护人员当即检查二次回路接线, 结果发现一切正常。110 kV 的 CT 有四组线圈, 分别用于线路保护、母差保护, 计量和测量, 当保护人员检查其他三组线圈的时候发现四组线圈的电流值基本相同。一时间,

后来推测可能是 518 开关接触电阻过大, 从而电流都从接触电阻很小的 508 流过, 并建议立即汇报调度。15:08 调度根据汇报发出了拉开 508 开关的命令, 15:30 左右运行人员拉开 508 开关, 518 电流立即上升至正常, 但随即根据场地人员现场反馈: 旁路母连刀闸 5085 起弧。运行人员立即合上 508 开关, 5085 两侧电位相等, 电弧熄灭, 5085 刀闸 B、C 两相触点烧坏。随后运行人员将情况上报给当值调度。

根据上述现象, 推测出是由于 5085 刀闸的触点没有真正接触到位, 存在着极小的间隙, 当拉开 508 开关后, 5085 两侧电位不等, 旁母对 5085 另一侧放电, 从而产生电弧。之所以 A 相触点没有烧坏是因为 A 相的间隙较 B、C 两相要小很多, 其接触电阻比较小, 所以 508 在合位时, A 相仍有一定的电流流过。
