一起 500 kV 线路开关误动事故分析

摘要: 介绍了某电厂 GIS 升压站一起 500 kV 线路开关误动事故的概况。通过大量的现场试验及深入的技术分析, 指出跳闸回路中各个跳闸元件动作时序的配合关系不恰当及跳闸出口继电器动作特性欠佳导致了事故的发生。针对现场具体情况, 提出了相应的整改措施, 以避免相同事故的再次发生。结合此次事故原因对现有跳闸回路的构成及运行情况进行了分析比较, 并指出各自的优缺点及适用场合, 以期对继电保护的设计及调试提供有益参考。

Analysis of an accident of 500 kV line circuit breaker mal-operation

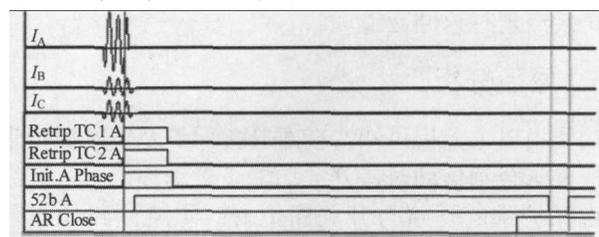
图 1 故障录波图

5013 开关及 5012 开关 A 相, 经过重合闸延时后, 5013 开关 A 相重合成功并正常运行; 5012 开关在经重合闸延时后 A 相也成功重合, 但在重合 45 ms 后 A 相再次跳开, 经过大约 2S 后开关本体三相不一致动作保护跳开 5012 开关 BC 相, 5012 退出运行。故障录波如图 1 所示。

检查 5012 开关跳闸回路、合闸回路均无异常情况，跳合闸回路对地绝缘、跳闸合闸回路之间的绝缘电阻均符合要求，且跳合闸回路之间无寄生回路存在，跳闸回路开关辅助接点绝缘正常，保护装置出口接点及电流保持继电器 CKJ 动作特性、接线及绝缘均正常^[4]。因此可以确认跳闸回路本身并无任何异常现象。模拟 5012 开关 A 相跳闸信号并使其保持，此时发出重合闸命令，通过故障录波发现开关 A 相也是在重合成功 45 ms 后跳开，经过 2 s 后三相不一致保护动作跳开 B、C 相，此种情况与故障发生时的情况几乎完全一致。由此可推断在 5012 开关重合闸时有跳 A 相信号一直保持从而导致了 5012 开关重合后又跳开。

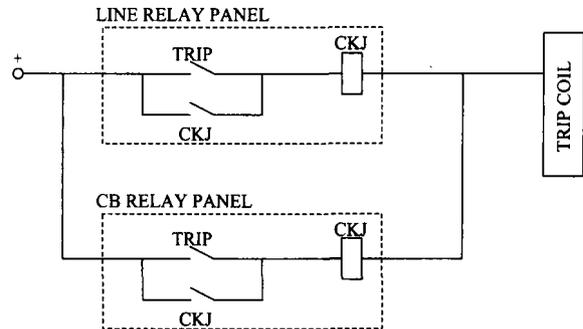
图 2 跳闸回路

根据《华东电网 500 kV 继电保护应用技术原则（修订稿）》要求，500 kV 线路保护与开关保护跳闸回路构成如图 2 所示。500 kV 线路保护与开关保护跳闸回路不采用操作箱，而是采用安装于本保护屏的操作继电器完成电流自保持功能。以线路上发生 A 相瞬时性故障为例，保护跳闸的过程为：线路保护跳 A 相，电流自保持继电器动作；同时线路保护启动开关失灵保护，一般大约 10 ms 后，开关保护出口瞬时重跳 A 相，其电流自保持继电器动作。故在跳闸过程中存在线路保护与开关保护跳闸回路并联的时间过程。

由以上分析可以得出，线路保护跳闸、开关保护跳闸、开关跳闸动作时序的配合及此电流自保持继电器掉牌机构的松动是造成本次事故的根本原因。电厂升压站采用国外进口的 GIS 开关，其开关跳闸速度较快，通过查看故障录波及厂家试验报告发现 GIS 开关的跳闸动作时间一般为 20 ms 左右。开关跳闸时，跳闸回路直流电流大约为 2 A 左右，因为线路保护与开关保护跳闸回路并联，所以加在开关保护电流继电器上的电流大约为 1 A。在跳闸电流为 1 A 时，此种型号电流自保持继电器 CKJ 的动作时间一般为 20 ms。当线路发生 A 相瞬时性故障时，线路保护首先出口跳 5012 开关 A 相，同时启动 5012 开关保护的失灵及重合闸，经过大约 10 ms 后 5012 开关保护的瞬时重跳出口启动本屏 CKJ，由于开关动作时间较快，有可能出现在 CKJ 动作过程中 5012 开关已经跳开的现象，此时跳闸回路断开而使 CKJ 的动作线圈失电返回，如果此时掉牌刚好下落到一半的位置，就将出现掉牌卡塞吸片使接点无法复归的现象。此外，由于此继电器的掉牌机构松动而使其下落速度变慢，那么在继电器动作过

程中发生失电时引起掉牌卡塞的可能性就大大增加。如果继电器的掉牌性能较好将不会出现此次故障时发生的继电器延时返回现象。

为临时解决电厂 500 kV GIS 升压站保护中存在的上述问题, 可以将带有重合闸功能的开关保护屏上的电流自保持继电器的掉牌机构解掉, 从而避免发生掉牌卡塞现象。但是这样一来对电流自保持继电器失去了监视, 不能确定其在保护跳闸过程中是否动作。可以考虑将继电器的备用接点引至监控系统。另外, 还可以考虑在开关保护可编程逻辑的瞬时重跳出口中增加 10~20 ms 的延时, 从而避免 CKJ 在开关跳开前动作。这可以通过修改 PSL 逻辑来实现, 实现方式较为简单, 但是延时的增加会使重跳回路动作速度变慢, 并且开关保护的沟通三跳时间也将增加。
