# 一起 220 kV 变电站送电事故分析

**摘要:** 针对一起 220 kV 变电站送电事故, 阐述了故障分析思路和排查故障的方法。通过对 M/N 侧保护动作报文及录波图进行分析, 确定故障范围。在此基础上, 对 N 侧母线保护装置进行了检查, 排除了装置本身故障。结合站内设备全部为 GIS 组合电气的现场实际, 将故障范围进行划分, 逐级进行绝缘测试, 正确地找出故障点。对故障点进行了现场检查、确认, 并就相关疑惑进行了解答。

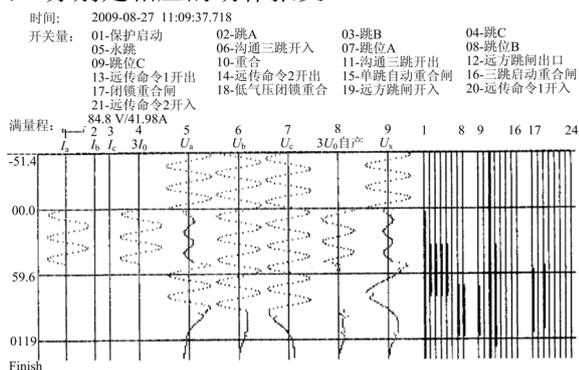
图 1 M 侧 CSC-103B 保护动作报文  
Fig.1 CSC-103B trip report of side M

从报文可以得出下面结论: 1) 故障电流很大, 大约 30 000 A; 2) 故障并不属于 M 侧母线故障; 3) M 侧保护后于 N 侧保护动作; 4) 纵联保护范围内并未发生故障; 5) 故障类型确认为 M 侧区外正方向 A 相接地故障。

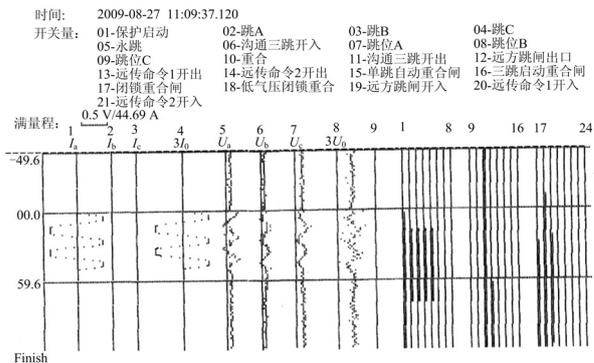
图 2 N 侧 CSC-103B 保护动作报告  
Fig.2 CSC-103B trip report of side N

1) CSC-103B 保护的动作为反映开关手合于故障, 并且发永跳令;

2) RCS-931BM 套保护的动作为反映本套保护并未电气量动作跳闸, 而是经由对侧永跳令驱动

3) 报文结论：N 侧光纤保护先于 M 侧动作，故障为 N 侧反方向故障。

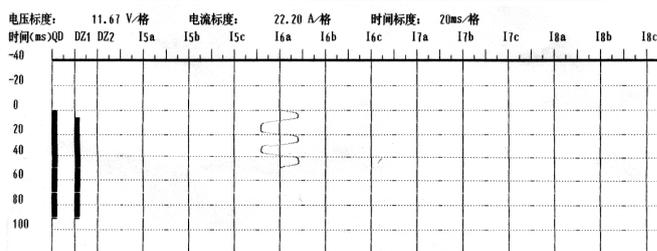
图 3 N 侧 BP-2C 母差保护动作报文  
Fig.3 BP-2C trip report of side N

结合 N 侧保护相关动作报文，可以得出以下分析结论：北 I 线合于 N 侧母线 A 相故障，N 侧母差动作及北 I 线 CSC-103B 阻抗手合加速出口，驱动操作箱永跳，从而双套光纤差动保护起动 M 侧远方跳闸，两侧开关跳开，保护动作过程结束。

结合 N 侧母差报文及动作出口跳闸情况，进一步对 N 侧母线保护装置进行了检查，包括装置本体试验、出口相关回路检查，结果显示 N 侧双套母线保护装置采样、动作和出口跳闸各环节正确，排除装置问题，确定为 N 侧 I 母故障。
