智能变电站 IEE1588 以太网交换机故障案例复现测试及分析

摘要: 为解决和预防智能变电站 IEE1588 交换机在特定网络环境下运行可能会带来的潜在风险, 针对智能变电站 IEE1588 交换机运行的网络拓扑结构, 给出了一种逐级隔离的故障分析方法。通过某智能变电站 IEE1588 交换机的具体应用故障案例, 对故障现象进行离线的复现与分析, 总结出了故障产生原因并给出了整改建议。案例分析表明, 通过逐级隔离的分析方法, 可以快速地进行故障分析和定位, 通过对故障现象的复现, 可有效地进行故障原因分析, 从而得出相应的解决方案。
关键词: IEE1588; 智能变电站; 交换机; TC; 修正域

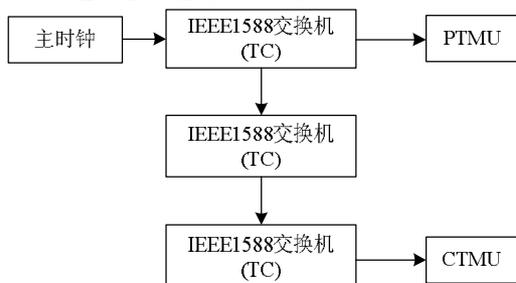
图2 现场运行环境拓扑结构图

该智能变电站在投运之后, 现场运行的母差保护会无规律地发生异常, 从其日志中看到的原因是电压跌落为 0, 结合业主 Solaris 监控终端上的记录显示, 交换机厂家将问题定位在 PTMU 的时间同步上。

由于无法使用抓包来分析, 交换机厂家的现场工程师安装了一台 EC, 并用中心交换机换新的 ROM 来记录下 PTP 计算时有异常的数据。将 Syslog 做好后, 第一次的数据采集过程中, 现场工程师发现中心交换机与 GPS 主钟间的 PDelay (路径时延) 比较大, 甚至达到了毫秒级, 因此联系了 GPS 厂家予以协助, 通过与主钟厂家邮件沟通以及技术人员的内部分析后, 排除了由主钟产生问题的可能性。

在此后的数据采集, 没有再收到 PTP1588 的错误日志, 但母差保护跳掉的问题仍然存在, PTMU 也出现多次的时间同步错误。交换机厂家的工程人员对母联保护交换机进行了升级。升级完成后, 与中心交换机的版本相同, 不会对现有功能和业务有任何影响, 但是可以详细采集在中心交换机上的数据包。交换机升级后问题并没有解决, 仍存在保护动作的问题。现场运行的环境拓扑结构如图 2 所示。

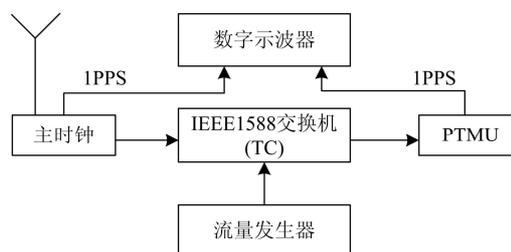
图3 现场网络环境模拟

根据现场实际网络拓扑, 按图 3 搭建了简化的测试环境进行离线的故障分析及定位。试验所采用的主时钟、交换机、合并单元型号及软件版本均与现场设备一致。
