# 接地故障电流入侵差动保护导致其误动作的实例分析

**摘要:** 变电站220 kV线路发生单相接地短路时, 其主变压器差动保护动作跳闸, 在现场发现变压器35 kV侧CT二次回路C相对地绝缘击穿, 造成了二次两点接地。分析认为, 差动保护的動作是地电流起动的。当高压线路上发生单相或两相接地故障时短路电流进入大地, 是地电流的作用导致变电站地电位的不等, 在两个接地点之间产生了电位差 $\Delta U$ , 由此在保护的输入通道附加了一个地电流 $\Delta I$ , 并且电流超过了保护的整定值, 造成了保护的不正确动作。采取了控制地电位的升高等措施以后效果良好, 再未出现类似的问题。

## Analysis of differential protection malfunction caused by earth current invasion

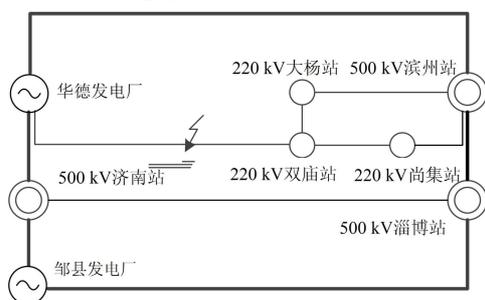
2013年6月12日, 220 kV 华德至双庙线 C 相发生单相接地故障, 故障点的位置以及滨洲站附近电网的结构情况见图 1。

图 1 220 kV 华双线故障时的系统结构示意图

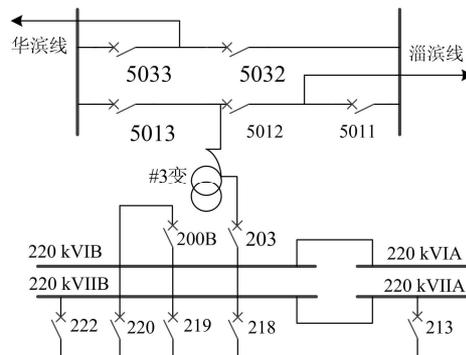
与此同时, 滨洲站的 #3 主变保护 B 屏的比率差动保护动作; #3 主变三侧断路器全部跳闸, 变压器停电。500 kV 滨洲站的 #3 主变等一次系统结构见图 2。

图 2 500 kV 滨洲站一次接线图

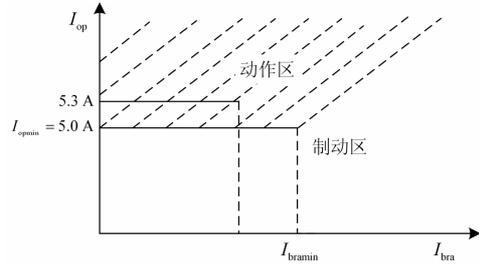
图 4 CT 二次电流进入保护的動作区

根据纵向差动保护的動作特性图 4 可知, 从主变低压侧 CT 二次回路注入保护的电流 5.3 A, 超过了保护的定值, 即  $I_{op} = 5.3 \text{ A} > I_{opmin}$ , 显然, 进入了保护的動作区, 此时保护動作是必然的。问题是, 应当理清此电流是如何产生的。

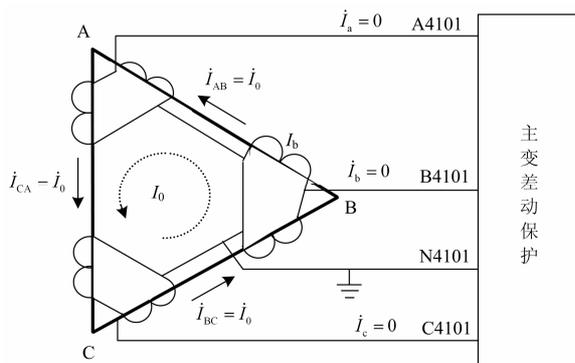
变电站电网的结构可知, 35 kV 侧接的是站用电负荷, 也不存在大电动机的电流倒供现象, 因此, 35 kV 侧不可能提供短路电流。况且, 当 220 kV 线路发生接地故障时, 在 35 kV 侧产生的电流由于接线的原因为二次两两抵消, 根据电路图 5, 此时保护测量的三相电流分别为

图 5 零序电流在二次回路中被抵消

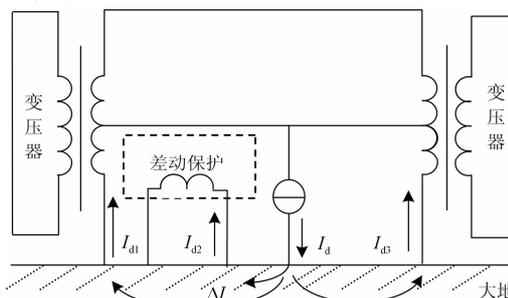
高压系统接地故障时, 电流的分布电路示意图见图 6<sup>[7]</sup>, 图中  $I_d$  为短路电流,  $I_{d1}$ 、 $I_{d2}$ 、 $I_{d3}$  为分流电流, 差动保护的分流电流为  $\Delta I$ , 显然,  $\Delta I = I_{d2} = kI_d = 5.3 \text{ A} > I_{opmin}$ , 测点进入差动保护动作区, 见图 4。

图 6 当系统单相接地故障时地电流进入保护

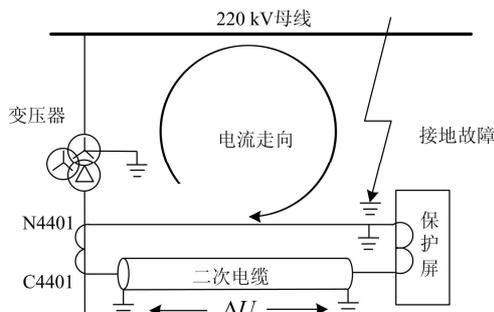
对于大电流接地系统, 当雷电经线路对地放电或发生接地故障时, 故障电流进入变电站的地网, 其电流的路径见图 7。此时, 变压器中性点的电位瞬间升高, 中性点处 CT 二次电缆屏蔽层接地点对保护室内的接地点之间的电位差不再是 0, 此电位差的作用使二次回路绝缘差的部位被击穿, 形成另一个接地点。由此在保护安装处的电流输入通道 C4401 与变压器中性点之间产生了一个电压  $\Delta U$ , 电流输入附加了一个电流  $\Delta I$ 。这是导致保护误动作的根源所在<sup>[8]</sup>。

图 7 雷电对地放电回路

- 1) 增加变压器就地端子箱的 CT 端子的间距  
增加变压器就地端子箱的 CT 端子 C4401 的间距, 增加 8 mm 的空端子。
- 2) 保持 CT 二次线的对地绝缘处于良好状态  
将接地的 C4401 电缆换为绝缘良好的电缆。加强设备巡视, 注意保持二次接线端子排的对地绝缘

有效地降低保护安装处到变压器中性点之间的接地电阻, 变电站接地网的接地电阻满足  $\frac{2000 V}{I_d}$

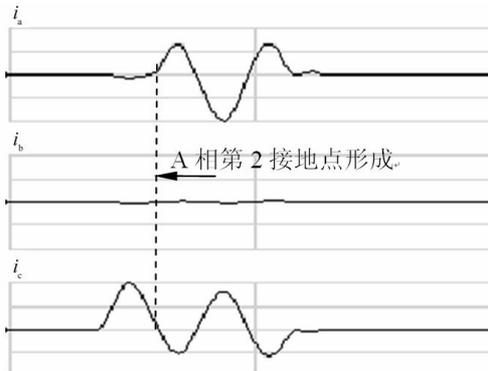
在 220 kV 微山站 C 相故障时, A 相 CT 二次绝缘击穿形成第二个接地点, 并产生虚拟的短路电流, 即地电流, 其录波图形见图 8。

图 8 “地电流” 图形
