宝安换流站极控 COL 故障跳闸分析及改进方案

摘要: 根据宝安换流站的一次冗余极控系统的 COL 故障引起的跳闸事件, 通过现场实际情况的描述和对受损模块 PCB 板的详细观察和分析, 找到了导致故障的原因所在——电容击穿而产生的非极低阻性短路导致的模块被烧毁。并根据现场电气接线提出了 COL 安装接线和 COL 电源回路改进方案。新方案可很好地避免由前述类似单元器件故障引起的系统跳闸, 极大地提高了系统的可靠性和稳定性。

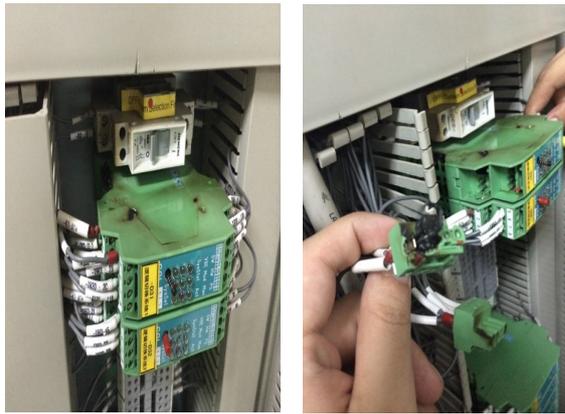
经查, 原因是极 1 极控系统 1 冗余切换逻辑模块 COL1 内部故障致烧毁, 并使与之通过自带插接端子相连的极 1 极控系统 2 冗余切换逻辑模块 COL2 模块也失去电源, 两个 COL 模块均停止工作导致极 1 两套极控系统均不可用而跳闸。

现场检查发现 COL1 模块已被烧毁, COL2 模块正常。更换 COL1 模块之后, 极 1 极控系统恢复正常运行。

图 1 现场故障 COL 模块
Fig. 1 Fault COL module on site

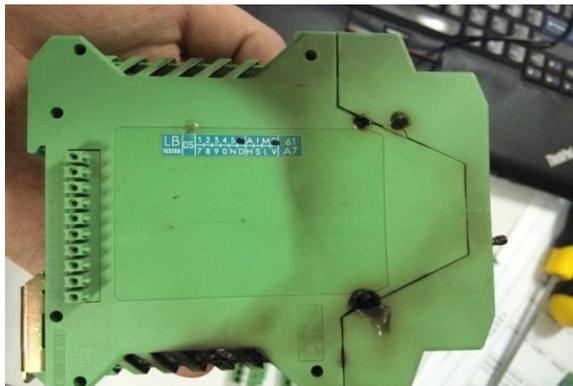
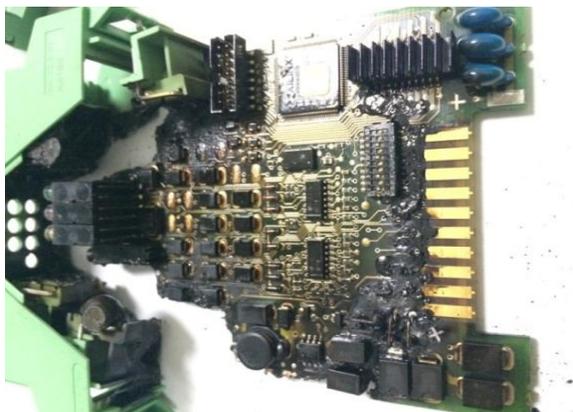
外观检查发现, 故障模块气味刺鼻难闻, 外壳

与端子盖咬接处的梯形薄片已断裂，外壳的散热开孔一侧有栅栏横条断裂，留有发黑痕迹。取出模块内部 PCB 电路板，发现 PCB 板四个端子都有明显烧熔现象。具体可见图 2。

图 2 故障 COL 模块
Fig. 2 Fault COL module

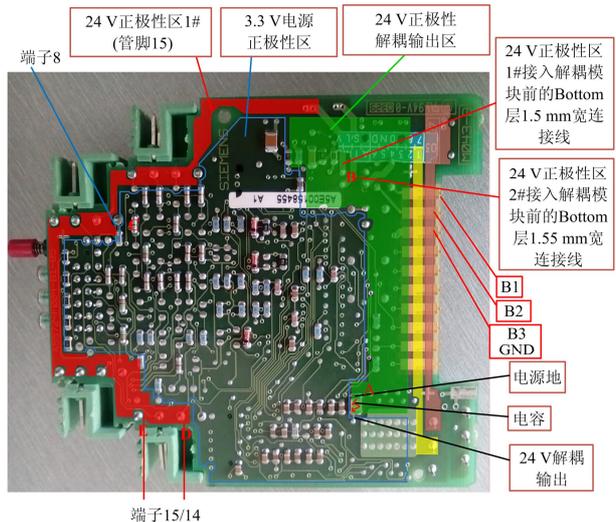
正常 COL 模块 PCB 电路底层的电源层主要包含三块电源正极性区和两个专用信号的电平面。如图 3，红色区是 24V 电源正极性区，由端子 15 接

入；绿色区为 24V 正极性解耦输出区；蓝色框内为 3.3V 电源正极性区，是由 24V 正极性区解耦输出区电压转换得到，采用 1.5 mm 宽的短布线。端子 14、15 分别通过相应的正极性区平面连接到插接端子金手指管脚 B1、B2，然后分别连接到解耦二极管，经解耦输出以通孔方式直接连接到 24V 正极性解耦 C 输出区。

图 3 正常 COL 模块底层电源层分割示意
Fig. 3 Segmentation of power level at the bottom in normal COL module

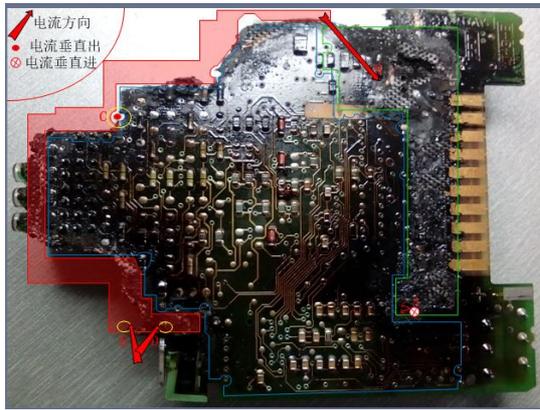
基于基本的 PCB 经验和电气检查，以及光学的手段，对故障模块 PCB 的电源层进行详细分析。由图 4 可知，烧熔区域在 24V 的电源层，PCB 表面材质已经烧坏，电路层明显受损。PCB 的 A、B 两点处都出现明显的鼓裂开的痕迹：A 处一个约 3.6 mm×3.6 mm 左右的方形凹陷区，发黑；B 处约 2.0 mm×8.4 mm 的长条形凹陷区，发黑。

A 处方形凹陷区恰好是一个电容的安装位置，而且电容本体外形也与凹陷区重叠，PCB 材质炭化厉害，说明有大电流流过。

由于 A 点电容近处是 24V 正极性区，1#区、2#区分别与 B1、B2 端子短接金属线的位置，烧熔厉害，断开了端子管脚 B1、B2 的电源输出功能，导致与之联接供电的另一块 COL 模块失电。

B 点也是 24V 正极性区，1#区、2#区与 24V 正极性解耦输出区金属性跨接的焊点处，也是故障

图 4 故障 COL 模块 PCB 底层电源层的损坏区示意
Fig. 4 Damage zone of power level at the bottom
in fault COL module

电流的汇入点, 烧毁严重。

24 V 电源正极性区长时间流过低阻负荷大电流, 使得本区域的热量持续累积, 从而引起对应位置 PCB 基材烧坏, 所以形成了一个“C”型区的破坏痕迹——PCB 中间部分是熏黑导致的效果。

因此, 短路电流的基本路径是由 D、E 处 PCB 端子 14、15 入, 经过红色 24 V 正极性区(1#区、2#区), 进入 24 V 正极性解耦输出区, 通过 A 处的电容进入宽大的地平面, 从 C 处流出 PCB 端子 8。

A 处的故障损伤点是电源正极性区通过电容返回电源地的交汇处, 是 24 V 电源正极性区最远端部分, 也位于可能的故障电流路径上, 故 A 处可能是初始故障发生点, 这样才能解释 PCB 材质烧坏的“C”型区特征。所以可推测 A 处的电容击穿是导致本模块故障的直接原因。

综上所述, 可判断故障 COL 模块 A 处电容击穿而产生的非极低阻性短路故障是该模块故障的基本原因。该处非极低阻性短路故障导致电容烧损, 进而蔓延至整个模块 PCB 板及塑料外壳。

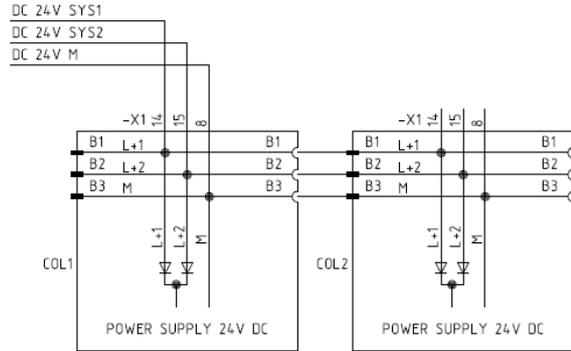
原设计中极 1 COL1 模块与极 2 COL2 模块通过模块自身插接端子进行电源和信号的连接。上述故障中 COL1 烧损了插接端子的连接, 致使 COL2 也失去电源不可用, 两 COL 均停止工作使得两冗余极控系统均不可用, 从而导致系统跳闸。所以模块间的电气回路连接方式, 也是造成本次系统跳闸故障的另一个原因。

原两 COL 电源回路如图 5 所示, 两 COL 模块的电源及信号通过插接端子 B1、B2、B3 等进行连接。

图 5 原两 COL 模块电源回路

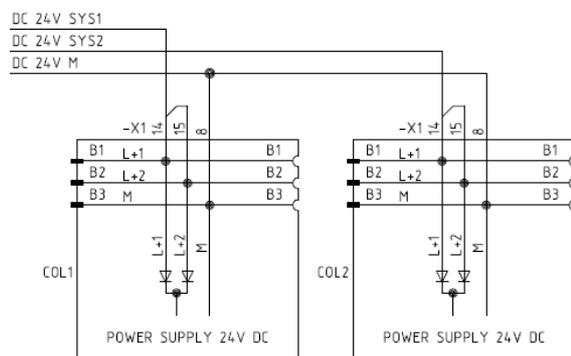
图 6 改进后两 COL 模块电源回路

1) 两 COL 模块分开布置

即两 COL 模块在屏上安装位置分隔开, 从物理空间上减小单个模块故障对另一个正常模块的影响。

不再使用模块中间的插接端子连接, 原通过插接端子的信号现使用导线连接。

2) 两 COL 模块电源独立

即 COL1 模块只使用电源系统 1 的电源, COL2 模块只使用电源系统 2 的电源, 电源系统分别独立, 减小两模块相互间的影响。

两 COL 模块上的第二路电源输入均并接到第一路电源输入。

不再使用两模块中间的插接端子 B1、B2、B3 连接。

改后的两 COL 模块电源回路如图 6 所示。

上述改进后,任何一个 COL 模块自身故障,都不会影响到另一个正常工作的 COL 模块。极大提高了极控系统的工作稳定性和可靠性,降低了故障情况下的跳闸风险。
