特高压变压器磁屏蔽接地线断裂引起局部放电 异常的检测与分析

(国网山东省电力公司电力科学研究院, 山东 济南 250003)

Detection and analysis of abnormal partial discharge caused by the fracture of magnetic shielding ground line in UHV transformer

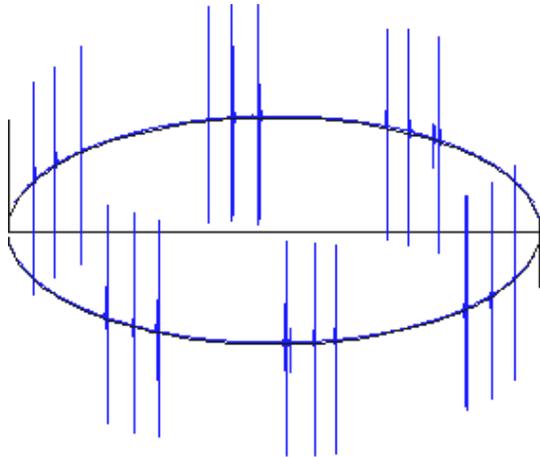
图 3 局放干扰信号

开始升压至 20 kV 左右时, 局放仪上开始出现放电信号, 随着电压升高, 放电信号增强, 局放量约为 3000~5000 pC, 如图 3 所示。采用紫外成像仪进行观测, 发现中压套管有放电现象^[14-15], 如图 4 所示。

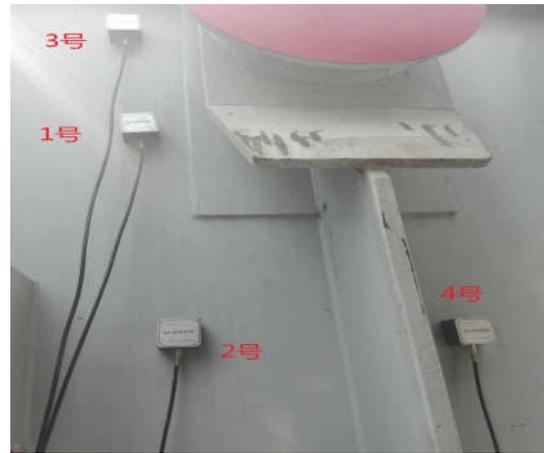
图 5 超声传感器的布置

为确定放电点位置，试验人员采用 PD-TP500A+超声检测仪对变压器本体进行检测及定位，传感器频带范围为 80~300 kHz，将四个超声传感器分别布置在高压、中压、低压、中性点套管下方，铁芯接地铜排上布置高频电流传感器，中压套管附近检测到放电信号。为准确判断放电点位置，试验人员重点对中压侧套管附近进行了超声传感器的布置，其位置如图 5。

各传感器位置：1号距变压器顶盖 62 cm，距中间加强筋 33 cm；2号距变压器顶盖 119 cm，距中间加强筋 28 cm；3号距变压器顶盖 24 cm，距中间加强筋 35 cm；4号距变压器顶盖 119 cm，距中间加强筋 18 cm。

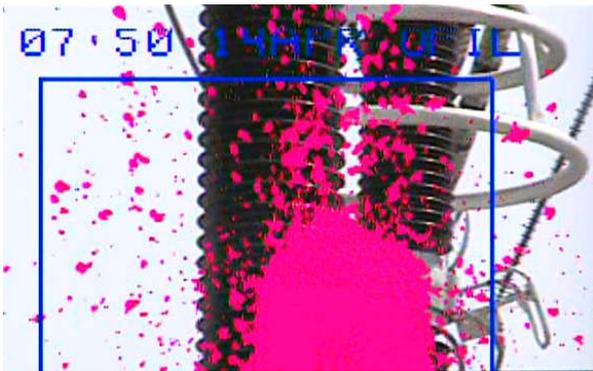
图 4 中压套管电晕放电图

后经反复升降电压后起始放电电压升高, 低压侧施加 100 kV 以下电压不再出现上述外部电晕放电现象, 可能的原因是表面污秽在反复升压过程中不再附着于套管。继续升压至 110 kV 时, 局放信号突然增加至超出局放仪量程, 且高中低压侧通道信号均同步达到溢出状态, 达到数十万 pC, 无法通过

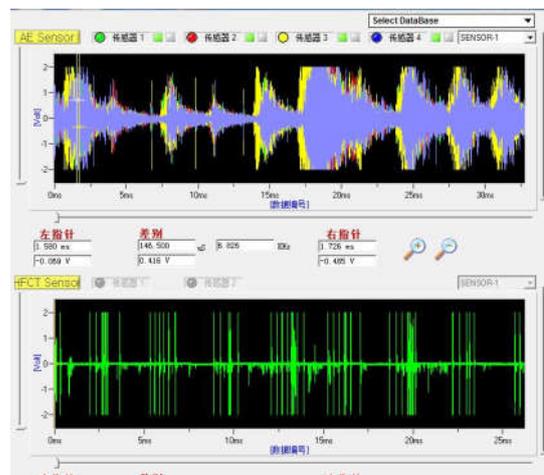
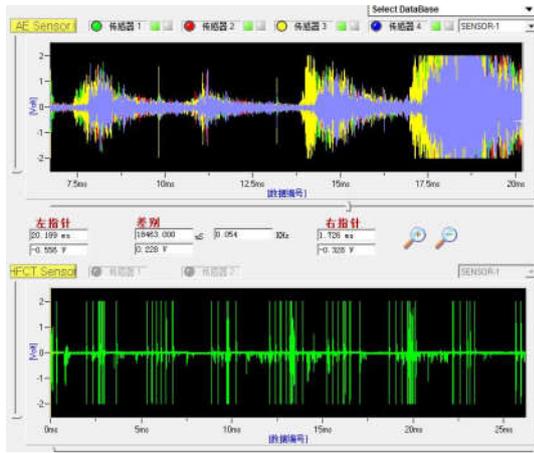
(b)
图 6 局部放电超声信号

加压至局放仪上出现局部放电信号时测量超声信号，如图 6 所示，其中图 6(a)为采集 30 ms 时长的放电信号波形，图 6 (b)为 7.5~20 ms 区间的信号。图中可以看出四个超声传感器信号及铁芯接地电流能检测到明显的放电信号，且均为超量程状态(刻度范围为-2.5~2.5 V)，与局放仪测试数据特点相吻合。3号传感器信号超前4号传感器信号约 0.5 ms，可以判断变压器内部存在显著的放电现象，且放电部位在3号传感器附近，靠近变压器顶盖。基于时差及幅值的比较，试验人员确定了放电区域，如图 7 所示。现场与厂家技术人员沟通得知，该区域为高、中压绕组上端 500 kV 场强区域，油箱壁装有磁屏蔽。

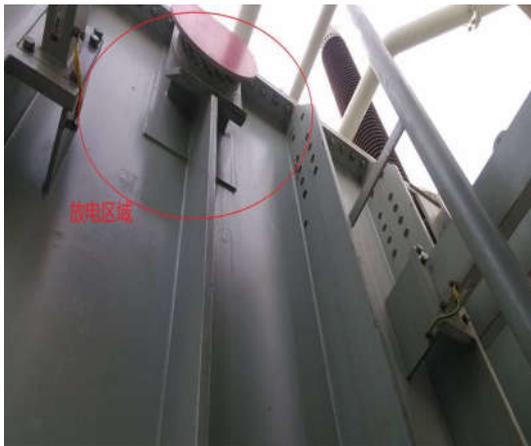
图 7 放电点位置
Fig. 7 Discharge position

根据三比值法和特征气体, 被试变压器内乙炔含量达到 87 $\mu\text{L/L}$, 可以判断变压器内存在放电缺陷, 结合局放仪和超声检测仪上放电信号特征, 符合悬浮放电特点。

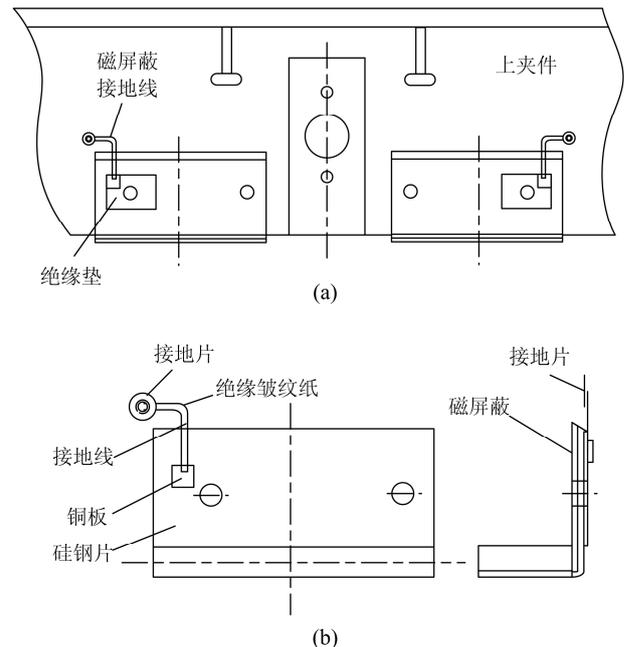
图 9 L 型磁屏蔽接地结构

L型磁屏蔽接地的安装工艺为：将接地引线(紫铜带)焊接在铜板上，然后采用铜焊工艺将铜板与硅钢片焊在一起，铜和硅钢片的过渡部位应工艺良好，确保焊点牢固。将焊接有地线的硅钢片均匀粘接在L型磁屏蔽上，接地硅钢片与压紧螺栓之间采用纸板绝缘垫隔开，确保其与磁屏蔽之间可靠连接。接地线的另一端焊接有接地片，将其引出后在上夹件可靠接地^[17]。如果磁屏蔽接地存在接触不良缺陷，则可能造成磁屏蔽在电场中的电位悬浮而产生局部放电。

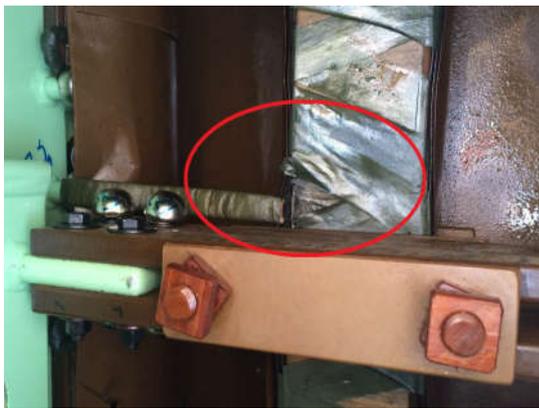
图10 磁屏蔽放电部位

2016年4月18日放油进人检查后发现试验人员标定的放电区域为上夹件磁屏蔽处，如图10所示，焊有接地线的铜板与磁屏蔽硅钢片之间的焊接部位断裂，造成中压侧磁屏蔽脱离接地，因电位悬浮产生局部放电，放电造成磁屏蔽接地部位明显烧损，需进行更换，高、中压线圈绝缘未受损伤。该主变在出厂试验时情况良好，造成该缺陷的可能原因是变压器制造工艺控制不严，存在磁屏蔽接地线焊接工艺不良和固定不合理等缺陷，设备经过长距离运输及现场安装中振动力作用下使得焊接处逐步开裂，并最终断开，导致悬浮放电产生大量乙炔。根据检查结果，厂家技术人员对断裂的磁屏蔽接地线及绝缘件进行了更换，并重新滤油处理后局部放电试验通过，局放量符合标准要求。工程投运至今，该变压器运行正常，未发现乙炔含量升高。

该缺陷的出现值得特高压变压器生产厂家在设计 and 制造时予以重视，采用良好的结构和工艺，防止交接验收及运行后产生灾难性故障。更换磁屏蔽接地后该变压器运行正常，成功消除了缺陷，保障了设备的安全稳定运行。
