浅谈变电站站用变低压侧零序 CT 的正确接线方式

Connection of zero-order CT in lower voltage side of substation type transformer

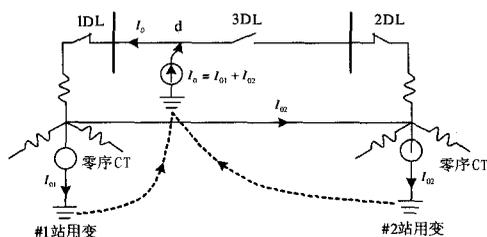
图 1 错误接线方式故障分析

这是变电站内站用变低压侧 380 V 接线示意图, 采用分列运行方式, 3DL 正常不合闸。当#1 站用变低压侧 d 点发生接地故障时, 根据零序网络产生的零序电流如图示, 零序电流 I_0 被分成两部分, 一部分电流 I_{01} 通过#1 站用变接地线流入故障点, 另一部分电流 I_{02} 通过中性线 N 经#2 站用变接地线流入故障点, 两台站用变的零序 CT 都流过了零序电流, 大小基本相等, 此时#1 站用变 1DL 正常跳闸, 非故障的#2 站用变 2DL 也跳闸。

- 1) 全站 380 V 交流失压, 若事故处理不及时, 就会引起主变因风冷全停而主变跳闸的恶性事故;
- 2) 若要达到零序电流保护动作值, 此时故障点的一次电流就要达到原设定一次故障跳闸电流的 2 倍, 其结果将使设备受损更加严重。

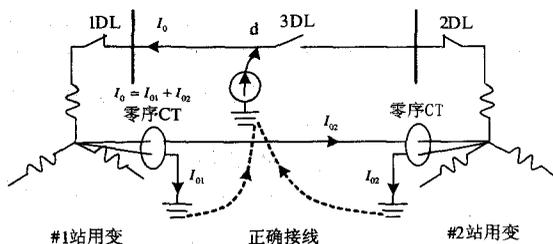
图2 正确接线方式故障分析

当#1站用变低压侧d点发生接地故障时,根据零序网络可看出,#1站用变零序CT流过的零序电流与故障点的零序电流大小相等,其零序保护会正确动作;而非故障的#2站用变零序CT的N线与接地线流过的零序电流大小相等、方向相反,零序和

电流为0,其零序保护不会动作。

两台站用变低压侧中性线N及接地线都应穿过零序CT,且以同一方向穿过零序CT(见图2)。
