广州换流站换流变压器运行异常情况及措施探讨

摘要: 换流变压器是直流输电系统中最重要的设备之一, 简介了天广直流输电系统广州换流站换流变压器运行中发生的异常、原因及处理, 介绍了广州换流站针对这一异常所采取的措施, 探讨了一些换流变异常情况下提高直流输电系统运行可靠性的建议。这些运行经验及改进措施的探讨, 不仅有助于提高直流输电系统的运行维护能力, 还为未来我国直流输电工程的设计、建设提供有益的参考。

Abnormity of converter transformers in Guangzhou inverter station and its treatments

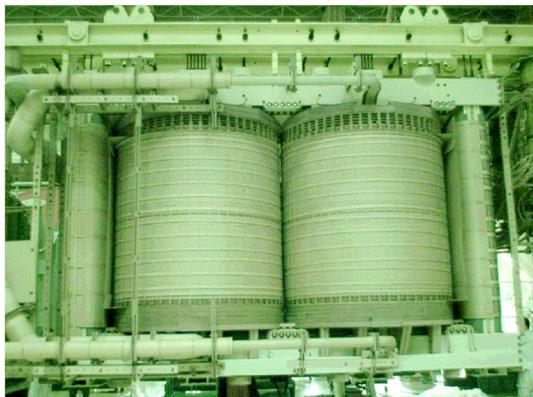
图 1 广州换流站换流变压器基本结构图

额定电流 $2538/1470//1470/\sqrt{3}$ A。基本结构如图 1 所示，为两心柱两旁轭四柱结构，两个心柱构成两个分支，分别为分支 I 和分支 II。网侧绕组的基本绕组两个分支分别套装在两个心柱上，电气上并联，由套管 1.1 和套管 1.2 引出，每个分支为 1/2 容量；网侧绕组的 2 个调压绕组也分成两个分支分别套装在两个心柱上，电气上分别连接两台分接开关，并与各自的网侧基本绕组连通；阀侧 Y 型绕组与网侧的基本绕组 1 和调压绕组 1 组成一体套在分支 I 铁心柱上，阀侧 Δ 型绕组与网侧的基本绕组 2 和调压绕组 2 套成一体套在分支 II 铁心柱上^[2]。

Fig.1 Structure of the converter transformer used in Guangzhou converter station

广州换流站换流变压器独特的阀侧 Y 型和阀侧 Δ 型绕组共存的接线方式，具有绝缘结构特殊、引线和出线众多、电场分布复杂、制造难度较大、工艺水平要求高等特点。

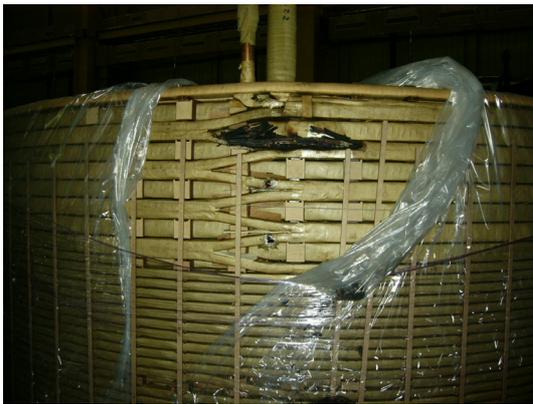
图2 #408327换流变故障部位图

(1) 天广直流换流变压器网侧绕组的设计上存在缺陷，其采用了二根对一根点焊的焊接方式，造成内部环流；而多次检修结果表明，故障区域均为二对一焊接点。

(2) 厂家焊接时存在工艺缺陷，造成绕组里层个别焊头没有焊好；同时，焊接过程中过多的热量使铜变脆；而且，绕组的焊接连接没有放在两个衬板的正中，增加了焊接的机械力，运行中的振动又导致一些变脆的导线束断裂。

(3) 大负荷运行时绕组端部漏磁引起环流，导致局部过热甚至造成受影响区域熔化。如果不及时采取相应措施，将会发生烧毁甚至是爆炸事故。

408327 换流变运至厂家后，经拆装、器身入炉脱油、拆夹件、挑上铁轭后，依次拔出柱 I、柱 II 的调压线圈。拆下柱 I 网侧绕组外的绝缘纸筒、撑条后发现引线下第二饼（从上往下数）分叉处（上、下两股）已发黑炭化，下股有明显烧坏断股现象，如图 2 所示，其它位置未发现异常。

Fig.2 Fault position of #408327 converter transformer

网侧线圈整体更换,重新绕制两个全新线圈,采用单一线规绕制,焊接处进行一对一焊接,新旧网侧线圈结构如图4所示。采用该方案后环流损耗可消除,但横向涡流损耗会增加,总体负载损耗基本不变。其中,网侧线圈的平均温升为62 K,最热点温升为75.8 K;阀Y线圈的平均温升为55 K,最热点温升为76.3 K,均在国标允许范围内。

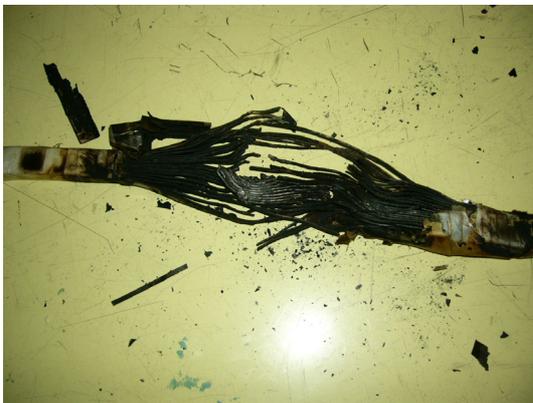
图3 故障网侧绕组解剖图

随后拔出柱 I、柱 II 网侧线圈。对故障点进行清理，故障点位于焊接位置处，属于典型的多根断股现象。从网侧绕组上下两个二对一焊接点分别截取一段进行解剖，上部二对一焊头出现严重的烧毁现象，如图 3 所示。发热的迹象从焊头向两端延伸，所包的 NOMEX 绝缘纸有烧毁痕迹。绕组下部的焊头没有发现明显的过热痕迹。

Fig.3 Dissection of the fault winding

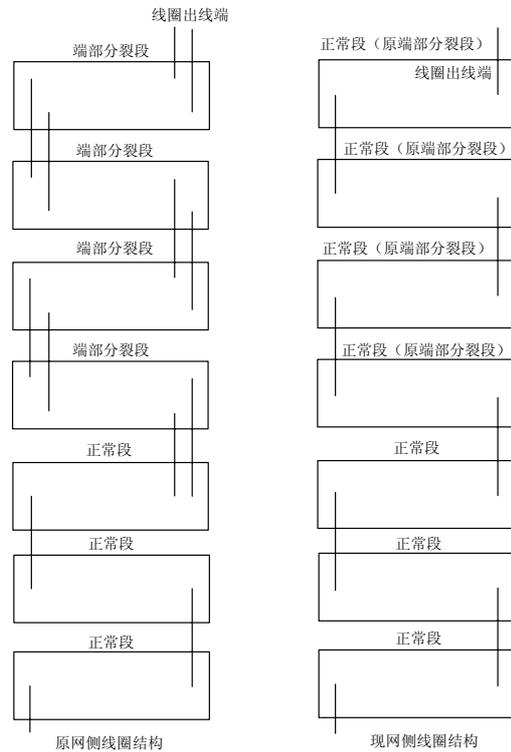
图4 原网侧和现网侧线圈结构

Fig.4 The winding structure

依次拔出两个网侧线圈、套装新网侧线圈和调压线圈、绝缘装配、插上铁轭、引线装配、器身预装、半成品试验等。真空干燥、抽真空、注油、热油循环等诸多工序均严格按照500 kV的技术指标控制。此外,原储油柜为敞开式结构,这导致含气量严重超标,对变压器的安全运行造成一定的不良影响,故借返厂大修的机会,把储油柜改为胶囊式。
