## 新疆强风沙尘环境下 750 kV 线路运维技术

### Operation and maintenance techniques for 750 kV transmission lines under severe wind and sand-dust weather in Xinjiang

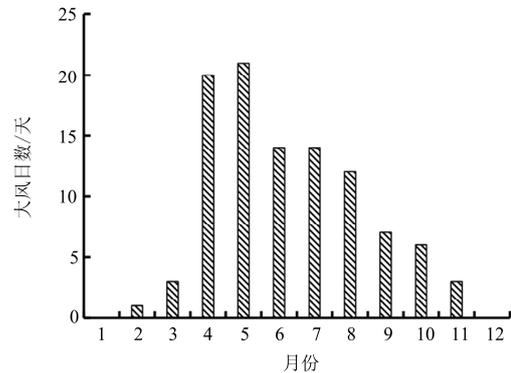
大风天气过程是由一定的天气状况与特殊地形共同影响形成的。新疆一年四季中以春季与夏季大风日数最多, 秋季最少, 月际分布中以 4、5、6 和 7 月大风日数最为频繁, 4 和 5 月最多, 1 和 12 月

最少, 如图 1 所示。

图 1 1989-2009 年新疆各月大风日数统计图

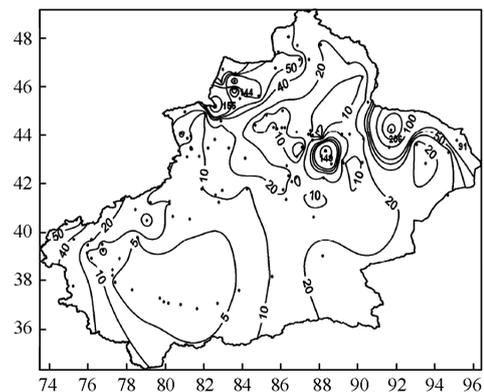
文献[9]介绍的新疆风天空间分布如图 2 所示, 综合来看表现为新疆南部大风日数少于东北部, 且盆地边缘大风天日数超过盆地腹地, 中、低山区的大风天数也较高山区要多, 大风天数高值区域主要以孤岛状分布于山涧、河谷、峡谷地区。

图 2 1961-2009 年新疆年均大风日数空间分布图

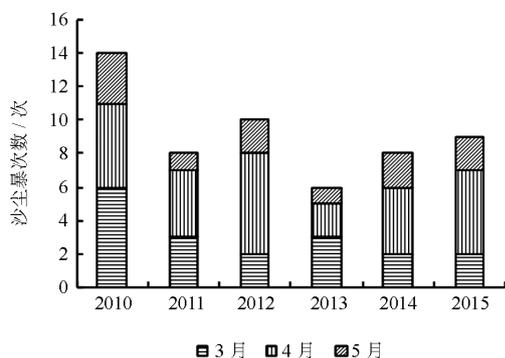
新疆近 6 年的沙尘暴次数<sup>[11]</sup>统计分布如图 3 所示, 其中塔里木盆地南部和东南部达 90~110 d, 盆地西部在 40~80 d, 其他地区约 15~30 d。哈密、吐鲁番为 20~30 d; 北疆准噶尔盆地腹部 20 d 左右,

其他地区都在 10 d 以下。

图 3 新疆沙尘暴次数统计图

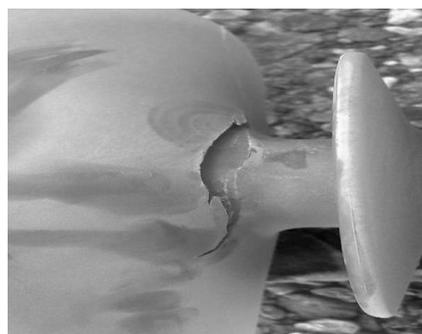
2011 年 5、6 和 9 月,在运维中发现 750 kV 乌吐一、二线 35 基杆塔有 49 支复合绝缘子伞片从根部发生不同程度环裂、破损,如图 4 所示。

图 4 750 kV 乌吐线复合绝缘子伞裙破损

分析原因为破损绝缘子有 47 支发生在 39-42 m/s 大风区(占破损绝缘子的 96%),说明大风速、大风频区域是造成伞片疲劳破损的主要外界条件。49 支破损绝缘子中有 18 支为边相悬垂串,31 支为中相 V 串,说明绝缘子破损与挂串方式没有必然的因果关系,伞片破损在大风区域呈普遍性。目前已对 49 支破损复合绝缘子进行了更换,并结合 2012 年 750 kV 高抗停电消缺时对乌吐一、二线其余处在 31

m/s 以上大风区域的复合绝缘子共计 280 余支进行了更换。

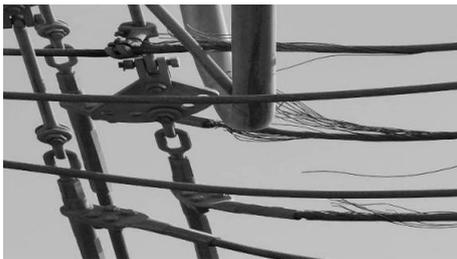
2011 年 3-10 月, 750 kV 乌吐一线巡视和登塔检查发现 92 处耐张塔引流线出现不同程度的磨损, 如图 5 所示, 其中 750 kV 乌吐一线 247 号耐张塔中相大号侧 3 根引流子导线分别在压接管出口、调距线夹处出现严重断股, 右上子导线铝股全部折断, 仅剩钢芯连接。分析原因为 247 号塔高差 216.1 m, 前侧耐张串下倾角达到 32°, 跳线钢管与耐张线夹高差接近 6 m, 造成跳线中段弧垂较大, 而端部弧垂偏小, 个别子导线应力分布不均, 在受到顺线路大风的作用下整体摆动, 长期疲劳断股。其他 91 处引流磨损原因为设计调距线夹控制距离过小, 线夹内未加装橡胶垫, 发生引流与爬梯等部件接触磨损, 造成断股, 同时调距线夹设计位置不良, 大风情况下易发生调距线夹断裂, 也引流子线与其它部磨损断股的主要原因。247 号采取更换引流并加装小引流方式进行处理, 其他 91 处采取加装调距线夹、橡胶管套包裹进行处理。

图 5 750 kV 乌吐哈线路耐张塔引流线磨损

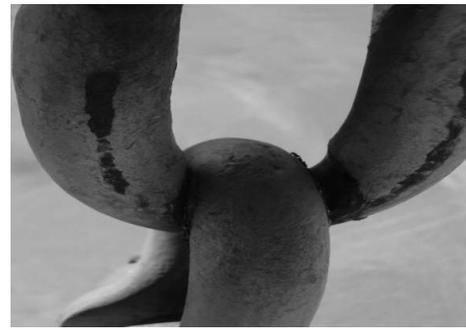
2011 年 3 月巡视发现 750 kV 乌吐哈输电线路 36 m/s 及以上大风区段地线及光缆挂点联接金具(U 型挂环)磨损严重, 其中光缆金具磨损程度较地线尤为严重, 个别 U 型环截面磨损超过 40%, 如图 6 所示。分析原因为 U 型螺栓磨损严重的塔位处于风频及风速较高区域, 气流横线路作用时, 悬垂串横向长时间摆动, 造成金具频繁磨损, 同时挂点金具连接方式为“环环”连接(U 型环与 U 型环连接)横线路方向不能转动, 在受到横线路方向风力荷载作用下, 其连接金具承受附加弯距增加, 加速 U 型环磨损。目前乌吐哈一、二线处在 36 m/s 以上区段的杆塔共计 747 基直线塔地线和光缆悬垂金具通过改变连接方式并采用高耐磨材料进行了更换处理, 目前运行良好。

图 6 750 kV 乌吐哈线路金具磨损

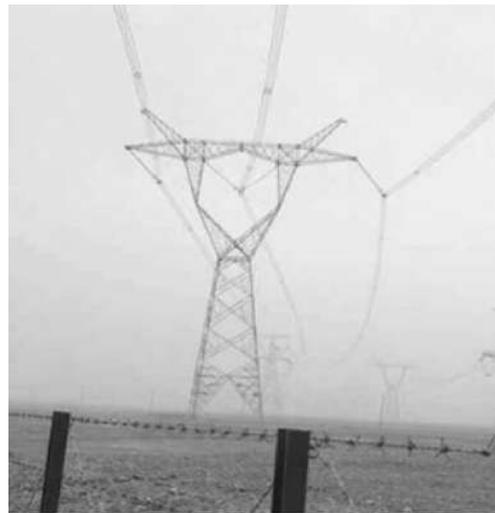
2014 年 4 月 22 日夜间到 24 日, 受强冷空气影响, 北疆各地、天山山区、哈密等地出现以大风、降温为主的寒潮天气过程, 750 kV 吐哈一线与二线分别于 4 月 23 日 09: 01 以及 09: 55 发生直线塔边相绝缘子对塔身放电造成线路跳闸。根据线路故障区段周围环境及现场情况, 结合超高压线路运维经验, 可初步判定局地龙卷风强对流天气造成导线及绝缘子串向塔身侧倾斜(风偏), 如图 7 所示, 造成导线与塔身最小空气间隙不能满足运行要求而引起的空气击穿, 从而造成线路跳闸。

图 7 750 kV 吐哈一线 297 号塔风偏

根据故障前后现场在线监测测得的极大风速进行换算为 10 m 高度下 10 min 平均最大风速 35 m/s, 根据故障杆塔结构参数, 校核此次故障杆塔的绝缘子串最大倾斜角为-65.52°, 剩余空气间隙距离为 1.5 m, 不满足工频电气间隙 1.9 m 的要求。随后根据新疆公司下发的相关文件全面开展了电网设备专

项隐患排查和设备评价工作,及时处理发现了一些重大设备隐患,并与设计单位就此次灾害的情况进行了详细沟通,制定了一系列有效的防风偏措施,如杆塔整体加固、耐张塔引流线加装防风小“T”接等,还运用力的分解原理研发出延长横担侧拉导线的技术手段替代传统的侧拉线,这种新技术极大的提高了导线防风能力。
