# 对湖北电网一次实际故障的分析

湖北省电力中调所 刘江平 邓庆惠 龚序

**摘要** 本文通过对湖北电力系统220kV网络中实际发生的一次故障情况的分析,指出了我们在实际工作中应该加以注意的地方,也希望能给今后的类似故障的分析提供一点参考。

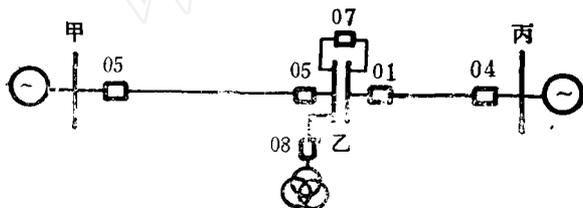
图1 系统示意图

图1是与这次故障有关的系统一次示意图

从保护动作情况对照图 1, 虽然甲 05 开关三跳, 但其对侧的开关均未三跳, 且又有零序电流, 所以故障应为单相接地故障。又因为后丙 04 开关单跳成功, 说明故障是瞬时性的。

将图 1 与图 3 对比, 不难看出, 当甲侧电源被切除后, 二者是一样的。再从图 2 a 中可以看到, 当经 32.5 个周波 630 毫秒乙站主变被切除的同时, 流过乙 01 的  $3I_0$  也变为零。由此可见, 故障是发生在乙丙线上。

进一步的分析, 按照当时的运行方式, 当甲侧电源消失后, 等值系统与图 3 中发生  $K_1$  点故障时同。当  $K_1$  位于乙 01 的出口处时, 可以计算出这时流过乙 01 的  $3I_0 = 1452 \text{ A}$ , 流过丙 04 的  $3I_0 = 1331 \text{ A}$ 。而从录波图图 2 a 可量出这时的  $3I_0 = 11 \times 1 \times 600 / 5 = 1320 \text{ A}$ 。可见计算值与实际测量值是基本相吻合的。由此可以确定故障就发生在乙 01 的出口处。
