## 云南玉溪红塔山变电站 220kV 母线

## 保护 4.23 误动分析

程利军 朱景云 冯国东 李建新 许昌继电器研究所 (461000)

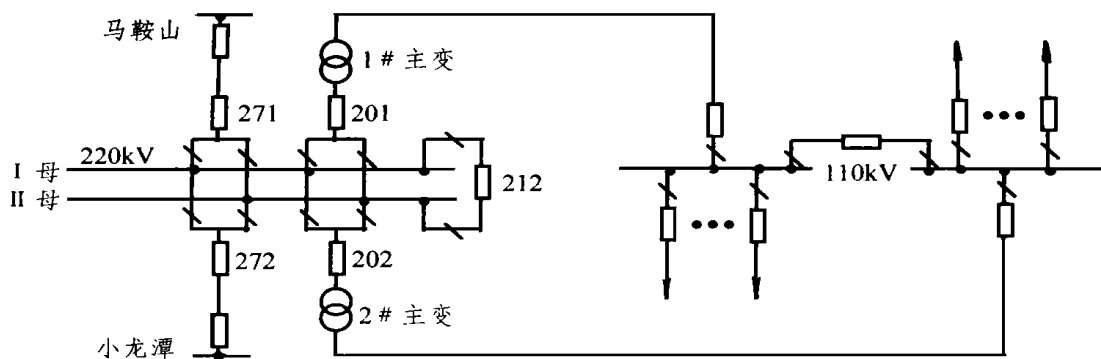
图 1 红塔变主接线

红塔山变电站承担着云南玉溪地区主要供电任务, 同时其 220kV 母线又联系了云南电网主要水电系统及火电系统, 其主接线如图 1。从图 1 可以看出 220kV 母线采用双母线专设母联接线, 110kV 母线采用单母线分段接线。正常运行时, 220kV 母线通过 271、272 开关从系统获得电源, 通过 201、202 开关主变降压至 110kV 母线向玉溪地区供电。
