一起母线失压事故的分析

摘要: 电网中运行着的母线一旦发生失压事故,会对电网造成很大的影响,甚至能迫使电网瓦解并造成大面积的停电事故。该文介绍的是仅仅由于误投一个压板而引发的一起发生在九江地区的母线失压电网事故。文章详细介绍了事故的发生经过,并通过事故后的调查、故障录波器提供的故障数据,对事故的发生原因进行分析,并提出应该吸取的教训。为提高电网运行的安全性与可靠性提供借鉴。

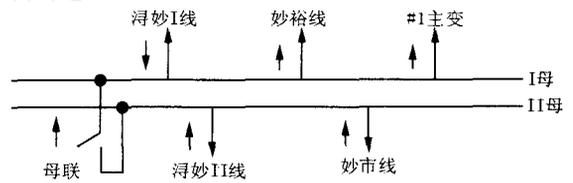
图 1 事故地区系统接线图 a

220 kV 妙智变电站事故发生时(如图 1、图 2),220 kV I、II母经母联 231 开关并列运行;#1 主变 201 开关(事故前负荷 54 MW)、妙裕线 215 开关(事故前负荷 63 MW)、浔妙 I 线 212 开关(事故前负荷 - 4 MW)接 I 母运行;妙市线 211 开关(事故前负荷 20 MW)、浔妙 II 线 213 开关(事故前负荷 136 MW)接 II 母运行;旁路 241 开关冷备用。220 kV I 母电压互感器处于检修状态;220 kV II 母电压互感器运行(并通过二次并列切换回路供 220 kV I 母二次负荷)。

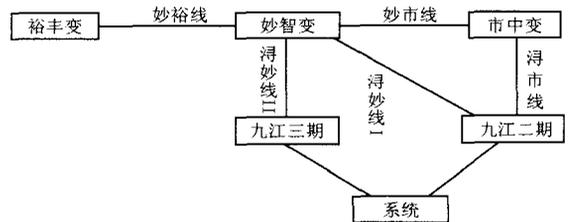
图 2 事故地区系统接线图 b

行操作中,投入 220 kV 母联充电保护,造成母联 231 开关跳闸;同时 220 kV 浔妙 I 线 212 开关二次回路失压(当时浔妙 I 线二次电压是由 II 母 PT 二次回路切换提供),浔妙 I 线妙智侧 LFP - 901B 型保护距离 I 段动作跳闸,从而引起 220 kV I 段母线失压,造成接带在 I 母上的 #1 主变及 220 kV 裕丰变电站(终端站)失压的电网事故。事故损失负荷约 120 MW,电量约 6 万 kWh。
