# MZ 变主变跳闸事件的故障分析与故障点查找

## Fault analysis and fault localization of the main transformer trip event in MZ transformer station

## 1 LS市110 kV MZ变电站主变跳闸情况

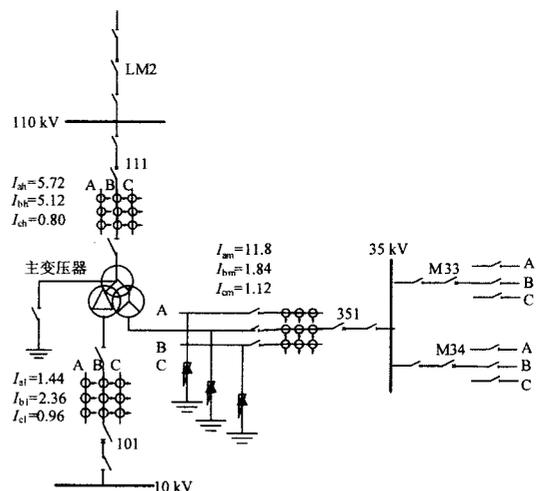
图1 MZ变电站一次系统图

MZ 变电站是一座如图 1 所示的 110 kV 变电站，共有三个电压等级。110 kV 一条进线，一台主变压器；35 kV 共有两条出线；10 kV 分为两段母线，并列运行，有 10 余条出线。

主变压器配置“WBZ-500H 型变压器谐波制动差动后备保护”，差动保护定值为 1.2 A。该站未安装故障录波装置。
