一起发电机组断口闪络事故的原因分析

邵笔贵¹, 薛彤², 夏震宇¹, 梅照赛¹, 周毅¹, 夏魏³, 潘统根⁴

摘要: 通过对一起发电机组断口闪络保护事故原因的分析, 指出了目前国内在发电机组端口闪络保护的技术管理和技术监督方面存在的问题。通过对断口闪络保护原理的阐述, 并结合该例发电机组断口闪络保护在实际应用中发现的问题和存在的缺陷, 以及如何有效地防范错误的人为因素, 对该发电机组的断口闪络保护提出了整改措施及实施方案, 具有极其现实的借鉴意义。

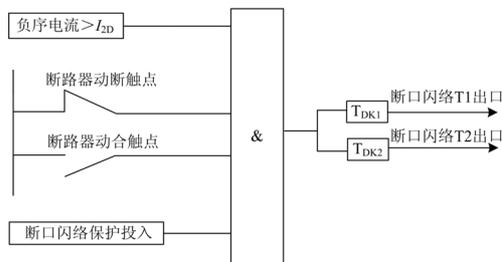
图 1 断口闪络保护逻辑原理图

该发电厂为双母线接线, 其断路器断口闪络保护的基本逻辑图如图 1。

这样就导致机组正常运行时断路器辅助触点判别元件已满足动作条件。事故当日, 与该电厂有两回 220 kV 线路联络的一座 220 kV 变电所的一条 110 kV 线路发生 B 相接地故障, 其负序电流为 0.39

$A > 0.36 A$, 因而断口闪络保护满足条件, 断口闪络保护 (整定时间 140 ms) 动作跳 220 kV 主变开关 (220 ms 开关电流切除)。由于 DGT-801A 闪络保护逻辑存在缺陷, 动作元件返回时间过长 (实测 300 ms), 导致 220 kV 第一套母差保护 REB-103 失灵保护出口, 第一时限 (200 ms) 跳开 #3 母联开关。因为闪络保护动作元件已返回, REB-103 失灵保护第二时限 (400 ms) 没有动作。由于第二套母差保护 BP-2B 的负序电流判别元件定值为 $1 A > 0.39 A$, 没有达到启动条件, 因而其失灵保护没有动作出口。

同时我们根据保护动作的情况来看,发变组保护 DGT-801A 的断口闪络保护动作元件返回时间长达 300 ms,不符合技术规程要求(小于 30 ms),导致母差失灵保护动作出口跳 #3 母联开关,扩大了事故范围。因此对厂家的软件应进行升级,尤其是对程序中各子程序的相应优先级必须进行重新考虑,使得断口闪络保护启动失灵保护动作元件返回时间要满足技术规程要求。而且,在保护版本升级或二次回路变更后,必须进行整组传动试验,及时发现闪络保护逻辑配置等方面存在的缺陷,以验证保护逻辑和二次回路的正确性和完好性,对此,保
