智能变电站 IEE1588 以太网交换机故障案例复现测试及分析

摘要: 为解决和预防智能变电站 IEE1588 交换机在特定网络环境下运行可能会带来的潜在风险, 针对智能变电站 IEE1588 交换机运行的网络拓扑结构, 给出了一种逐级隔离的故障分析方法。通过某智能变电站 IEE1588 交换机的具体应用故障案例, 对故障现象进行离线的复现与分析, 总结出了故障产生原因并给出了整改建议。案例分析表明, 通过逐级隔离的分析方法, 可以快速地进行故障分析和定位, 通过对故障现象的复现, 可有效地进行故障原因分析, 从而得出相应的解决方案。
关键词: IEE1588; 智能变电站; 交换机; TC; 修正域

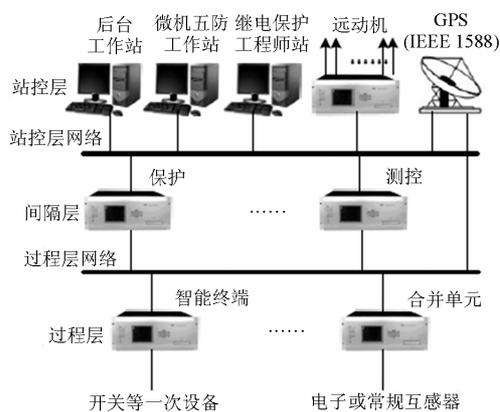
图1 智能变电站典型网络结构图

某智能变电站, 按典型的网络结构进行设备组网, 如图 1 所示^[4]。全站采用北斗和 GPS 双重化配置的时间同步系统, 在站控层采用 SNTP 对时方式, 间隔层和过程层的设备通过 IEE1588 以太网交换机 (TC 模式) 对时, B 码作为备用对时方式。在 110 kV 的过程层网络, 采用了采样值、GOOSE 和 IEE 1588 三网合一的结构, 也是通过同款的 IEE1588 交换机 (TC 模式) 进行对时。
