特高压变压器磁屏蔽接地线断裂引起局部放电 异常的检测与分析

(国网山东省电力公司电力科学研究院, 山东 济南 250003)

Detection and analysis of abnormal partial discharge caused by the fracture of magnetic shielding ground line in UHV transformer

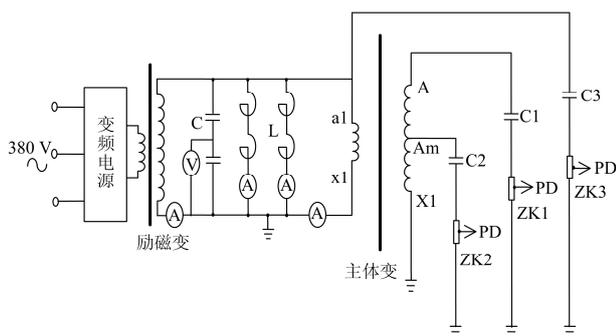
图 1 主体变试验接线图

试验采用 GB/T 50832-2013 和 DL/T 1275-2013 标准规定的接线方法, 试验电源使用额定输出频率为 30~300 Hz 的变频电源, 采用主体变低压侧端子单边加压的方式, 分别从高压、中压、低压端子套管末屏处抽取信号测量高压、中压、低压绕组局部放电量, 试验接线如图 1 所示, 图中: L 为补偿电抗器; C 为电容分压器; PD 为局部放电测量仪(以下简称局放仪); C1、C2、C3 为耦合电容(套管电容); ZK1、ZK2、ZK3 为检测阻抗; a1、x1 为低压绕组首末端; A 为高压端; Am 为中压端; X1 为中性点。

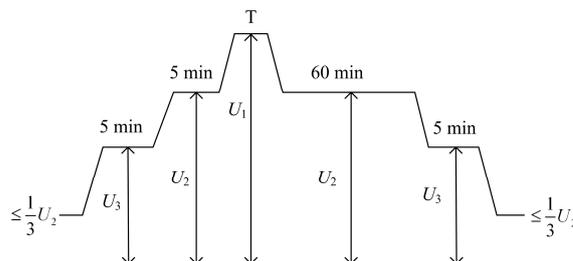
图 2 主体变局部放电试验加压程序

依据相关标准的技术要求, 1000 kV 变压器主体变现场局部放电试验电压及其加压程序^[10-13]如图 2 所示。

1000 kV 系统最高运行电压 U_m 为 1100 kV, 主体变试验时各电压为: $U_1=1.5U_m/\sqrt{3}=952.6$ kV, $U_2=1.3U_m/\sqrt{3}=825.6$ kV, $U_3=1.1U_m/\sqrt{3}=698.6$ kV, $T=120 \times \text{额定频率}/\text{试验频率}(s)$, 但不少于 15 s。

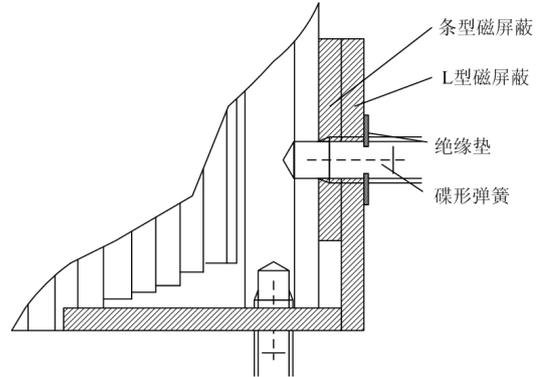
图 8 L 型磁屏蔽结构

型, 来自绕组端部的漏磁通过磁屏蔽进入上铁轭及下铁轭。因铁芯拉带通常为无磁钢材料制作, 磁通受其阻挡经过条形磁屏蔽进入与其相邻的 L 型磁屏蔽, 进而进入铁芯的上轭及下轭形成闭合回路, 减少了流经油箱壁的漏磁通, 其安装结构如图 8 所示。

由图 8 可知, 变压器的漏磁主要通过 L 型磁屏蔽进入铁芯形成闭合回路, 少量漏磁通过油箱壁上的磁屏蔽形成闭合。同时为减少该部分漏磁通流经夹件的压钉和支板产生局部过热, 该部件制造时应选用高磁阻材料, 使其与绕组距离适度增大^[16]。
