国产500K V 线路保护动作行为分析

辽阳电业局 冀有党

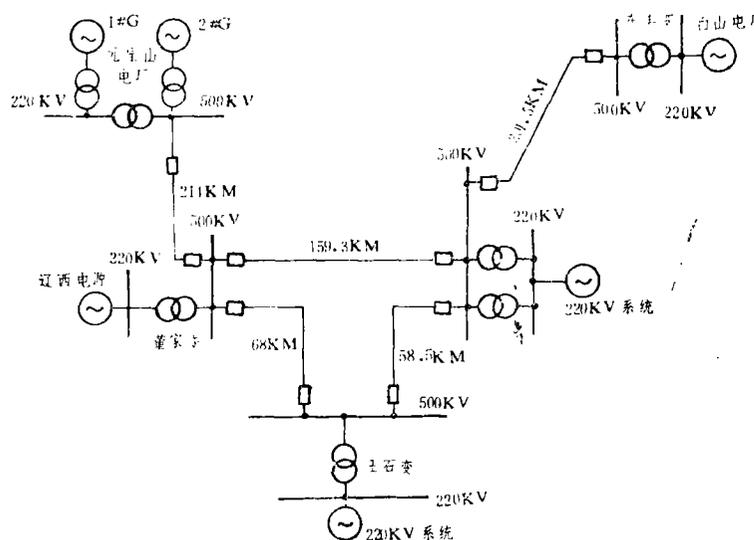
图1 500kV电网系统简图

东北电力系统自1984年1月27日500kV董辽线投入运行后,又相继投入了元董线、董王线、丰辽线和辽王线四条500kV线路,已形成了以元锦辽海为中心的500kV环网。其系统如图1所示。
