三台主变四段母线备用电源自投装置的要求与配置实施

重庆电业局 陈远鹏

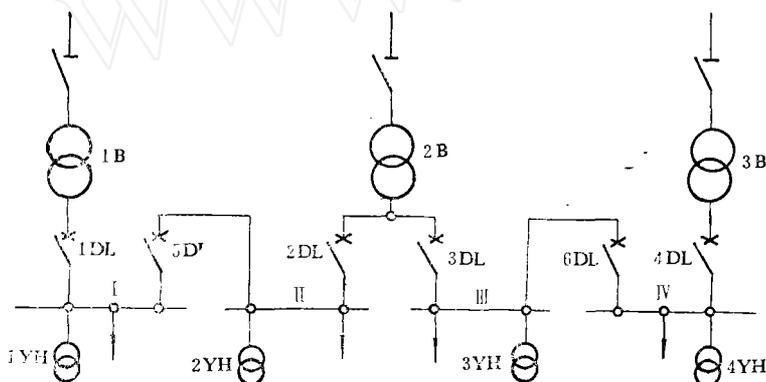
图 1

随着电力事业和电力系统的发展,为了满足负荷的需要和更可靠地向用户连续供电,采用三台主变、四段10kV母线接线的变电站也应运而生。我局临江门变电站就拟采用此接线,其一次接线如图1。

全站主变总容量按最终负荷量的1.4倍选定。三台主变的容量是相同的,每台主变正常时带额定容量70%的负荷,以40000kVA为例,每台带28000kVA。正常时的运行方式为1号变(1B)带10kV I段,2号变(2B)带10kV II和III段,3号变(3B)带10kV IV段,5DL、6DL断路器分闸,三台主变分裂运行。因此,负荷的安排(人为调整)应为:I段IV段各为28000kVA,II段、III段各为14000kVA。

三主变四母线的接线就不存在前述问题。当BZT动作投入5DL后，随即自动断开3DL，并投入6DL。使2B和3B分别带I、II段和III、IV段各约42000kVA负荷。负荷的重新分配，使每台主变仅过负荷1.05倍，基本上属于正常过负荷状态，可以允许较长时间运行。因此，按上述程序动作的自投是有较好的实效性的。

当2B失电时，两套BZT装置均动作将分别断开2DL和3DL，并分别投入5DL和6DL，这时，1B带I段和II段，3B带III段和IV段各42000kVA负荷。

根据图1的一次接线，配置独立的两套10kV分段备用电源自投装置，采用许继厂定型的〔PWZ--88U--FY/Z(Y)〕产品，10kV I、II段和5DL用一套，III、IV段和6DL用一套，两套BZT可装在一面屏内。装置内部接线稍有改动，以满足上述动作要求。为保持装置的独立性和一致性，勿使其成为专门制造的特殊产品。即该装置在初期两台主变运行时（或该站最终也只有二台主变时，仅用一套装置）能正常使用，当完成终期接线三台主变时，仅将对应的断路器接口接入，即能满足其要求，勿需再作更改。

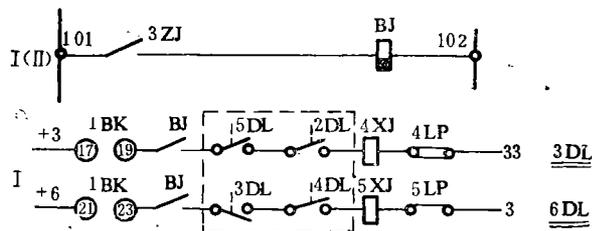
图 2

PWZ--88U--FY/Z(Y)定型部分的接线图，略。修改接线如图2。增加一个与1BJ同型号的中间继电器BJ，以保证母线只切换一次（原则上不用亦可）；增加二个信号继电器和两只连接片，以接入母线切换的对应断路器接口。

当1YH失电时，1DL跳闸，3ZJ动作并合上5DL；3ZJ同时使BJ动作，+3经4XJ切除3DL，并随即合上6DL，完成了二台主变负荷的重新分配。

否则，在2B失电时，二套装置断开2DL和3DL是同时的，也将使5DL、6DL同时自投合闸，对直流电源装置引起过大冲击，不能可靠合闸。2SJ动作的时间差将保证5DL、6DL依次先后合闸。图2和图3的接线是按保证先断后合，两台主变不会并列的情况考虑的。缺点是BZT进行母线切换时，使部分负荷约有0.5秒的断电间隔。如在具体情况下，二台主变不致因电压

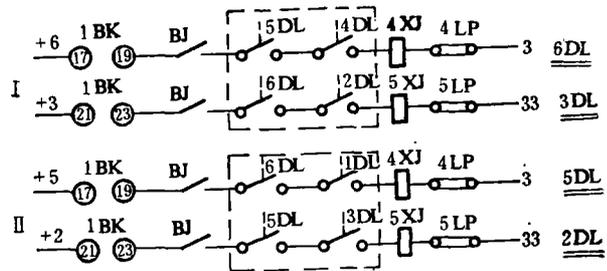
图4

的差别,所供负荷的多寡而在并列时引起过大环流,在环流允许的情况下,可以考虑先合后断(两台主变并列时间约为0.1秒),使用户用电连续无断电间隔时间。为此,仅需将图2和图3的外部接线改成图4接线即可。
